Berättelse om förbättringar å Lunds
domkyrka under sistförflutna tre
årtionden.

1861

FÖRBÄTTRINGAR Å LUNDS DOMKYRKA

C. G. BRUNIUS.

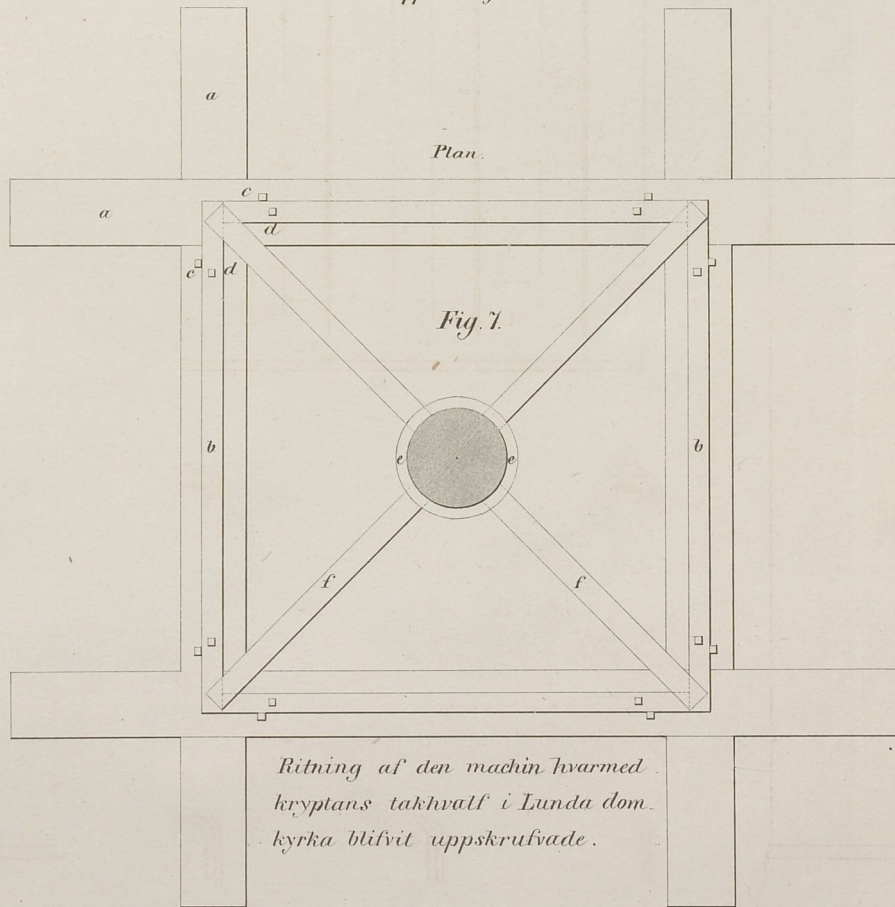
Fig. 7.

Ritning af den machin hvarmed kryptans takvalf i Lunda domkyrka blifvit uppskrufvade.
