STATENS OFFENTLIGA UTREDNINGAR 1956:3 SOU

# RESTAURERING AV UPPSALA DOMKYRKA

FÖRSLAG AVGIVET AV UPPSALA DOMKYRKAS  
RESTAURERINGSSAKKUNNIGA

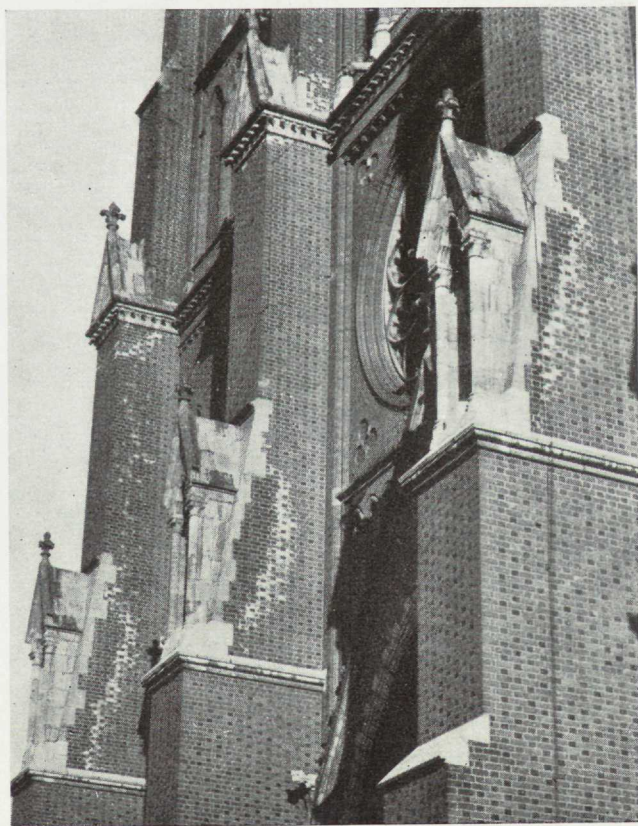
*Vattenränna på strävbåge. Allt  
vatten rinner ned i teglet.*

*Vatten tränger in i teglet genom  
otäta fogar mellan cementplat-  
torna, och murverket mättnas med  
fukt.*

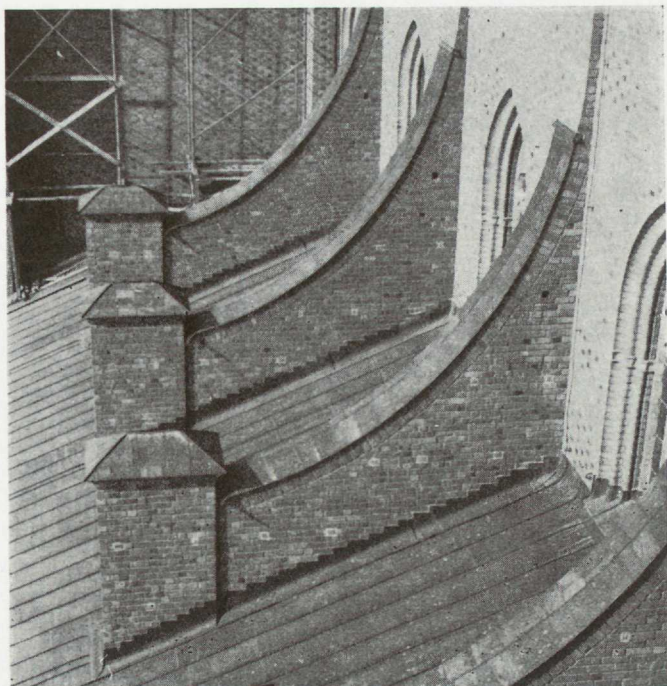
*Strävbågarnas nuvarande ut-  
seende på södra sidoskeppet.*

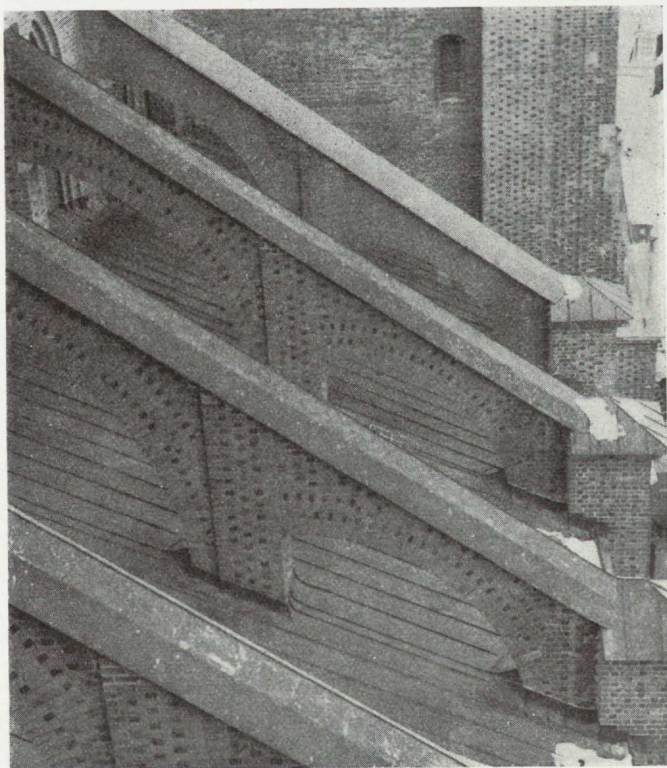
*Strävbågarnas nuvarande ut-  
seende på norra sidoskeppet.*

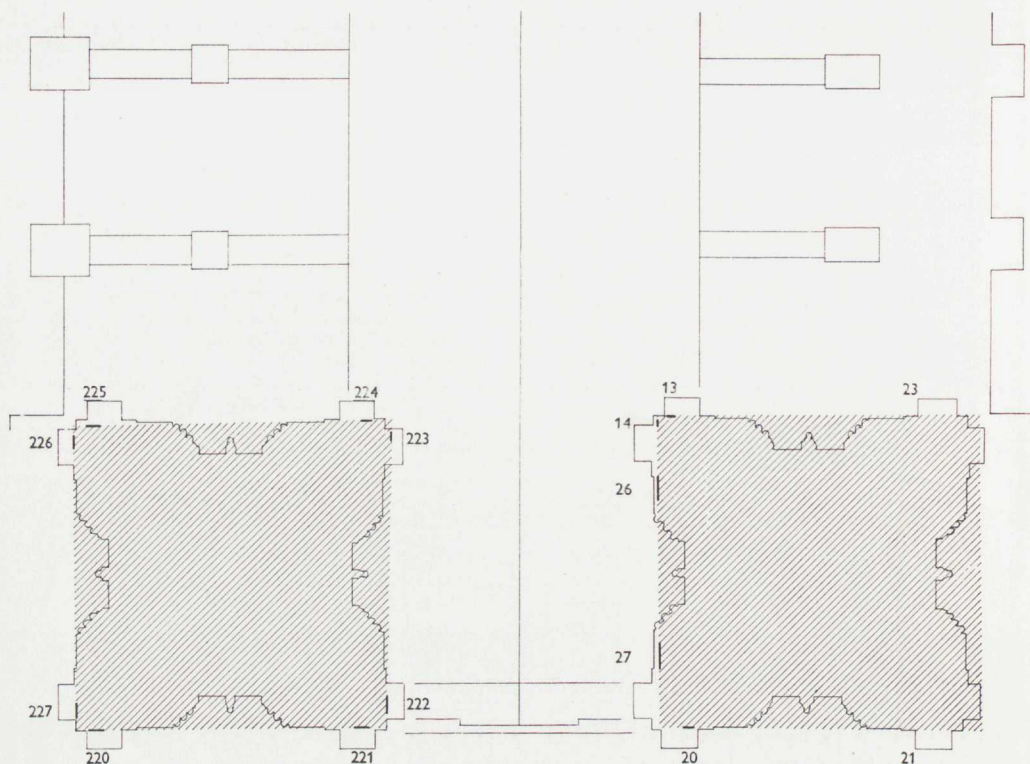
Plansnitt av västtornen ca 40 m över ÖK sockel. Skala 1:300. Skrafferade ytor markerar medeltida tornkroppar. Murlivens läge har rekonstruerats med hjälp av gjorda fynd. I fråga om södra tornets fasad, där alla undersökningar över 16 m ÖK sockel givit negativa resultat, har murlivens läge kunnat rekonstrueras genom två av varandra oberoende beräkningar. Dels har det sökta murlivets läge kunnat klarläggas genom att med utgångspunkt från norra fasadens medeltida murliv avsätta den tornbredd Grundströms uppmättningsritningar visar. Dels också genom grafisk beräkning av Langlets uppgifter om det medeltida tornets lutning. Båda undersökningarna visade samma läge för det södra murlivet. I hål 21 och 23 påträffades inga fynd av medeltida murytor, varför murlivens lägen i stället rekonstruerades efter fynd från närmast underliggande hål, 32 resp. 34.

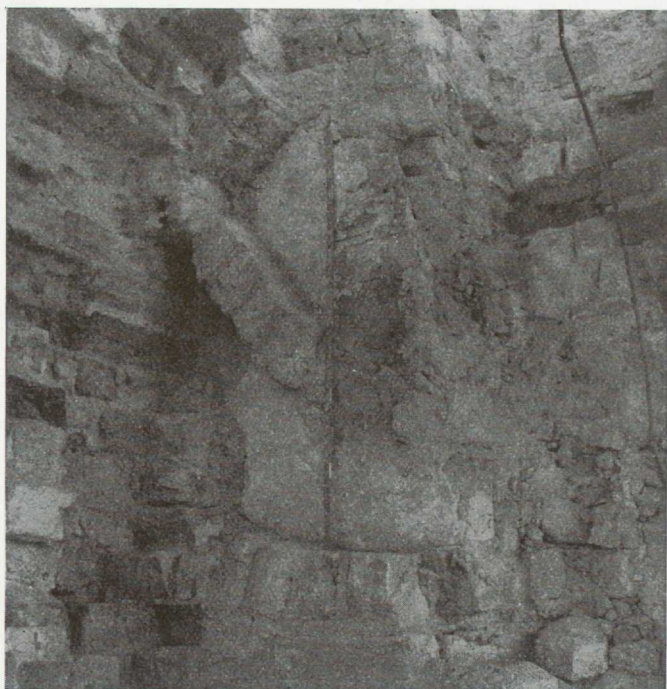
Bakom södra z-kontreforten (håltagning från sydsidan). UK + 34,45 m, ÖK + 37,15 m. Uppbilad z-yta 3,15 m<sup>2</sup>. Fynd av medeltida muryta 1,93 m<sup>2</sup>, visande

a. ett relativt väl bevarat fyrpass ur övre fyrpassbandet, dock med hälften av konturstenarna ytskadade; putsen i fyrpasset är bevarad;

*Hål 32. Rester av sköldpartiet.*

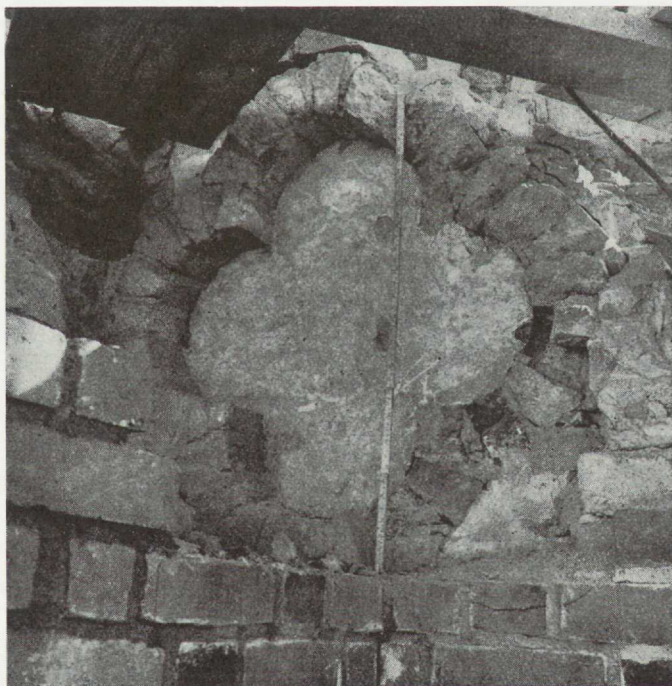
*Hål 32. Fyrpass.*

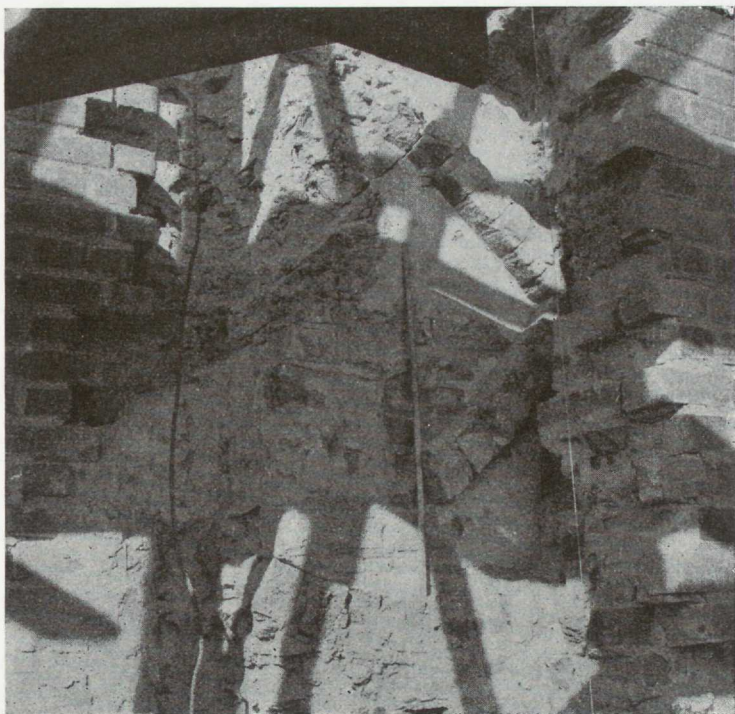
Bakom södra z-kontreforten (håltagning från sydsidan). UK + 34,45 m, ÖK + 37,60 m. Uppbilad z-yta 3,85 m<sup>2</sup>. Fynd av medeltida muryta 2,40 m<sup>2</sup>, visande

a. ur övre, södra sköldpartiet, hälften av skölden med endast en mindre putsyta bevarad samt två mindre, över- och underliggande partier av den omskrivna cirkeln;

*Hål 34. Rester av  
sköldpartiet.*

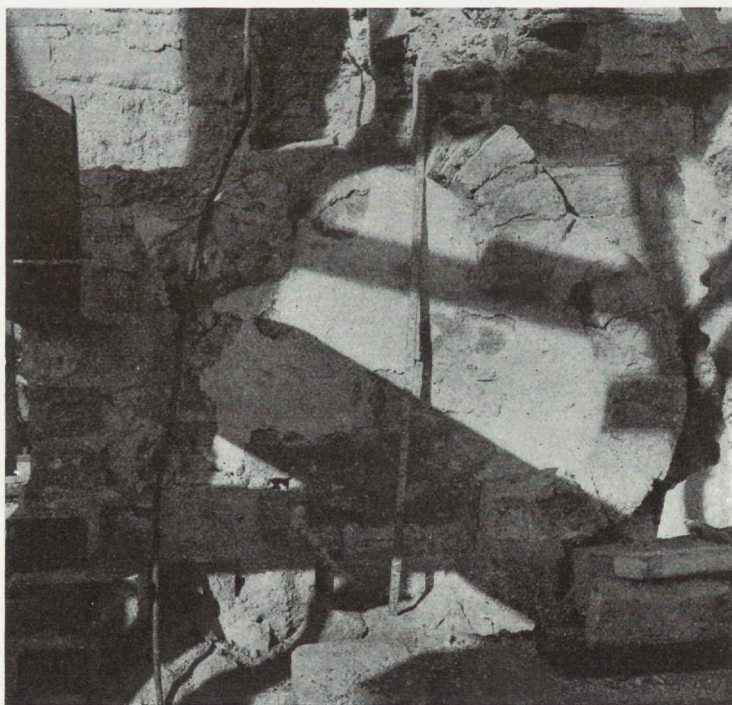
*Hål 34. Fyrpass.*

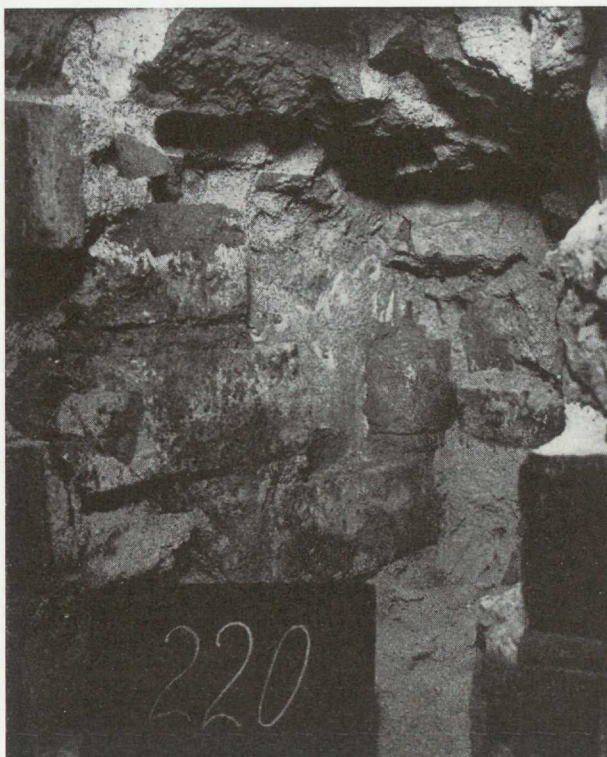
HÅL 220.

Bakom norra z-kontreforten (håltagning från nordsidan). UK + 40,06 m, ÖK + 40,60 m. Uppbilad z-yta 0,25 m<sup>2</sup>. Fynd av medeltida muryta 0,15 m<sup>2</sup>, visande ett nedre parti av zig-zag-bandet. Putsytan bevarad.

UK zig-zag-bandet + 40,22 m, medeltida murliv + 3,0 cm, medeltida putsniv — 3,0 cm. Bilningshålet visar tydliga gränser för avbilningar, dock kan en medeltida, vertikal muryta av 0,9 m bredd finnas bevarad bakom kontreforten. Det medeltida fasadhörnet och murytan söder om kontreforten är avbilade.
