*BRANDEN PÅ  
SALLY ALBATROSS*

*DEN 9-12 JANUARI 1990*

**SOU**<sub>1991:33</sub>

Utredningsrapport av  
**KATASTROFKOMMISSIONEN**

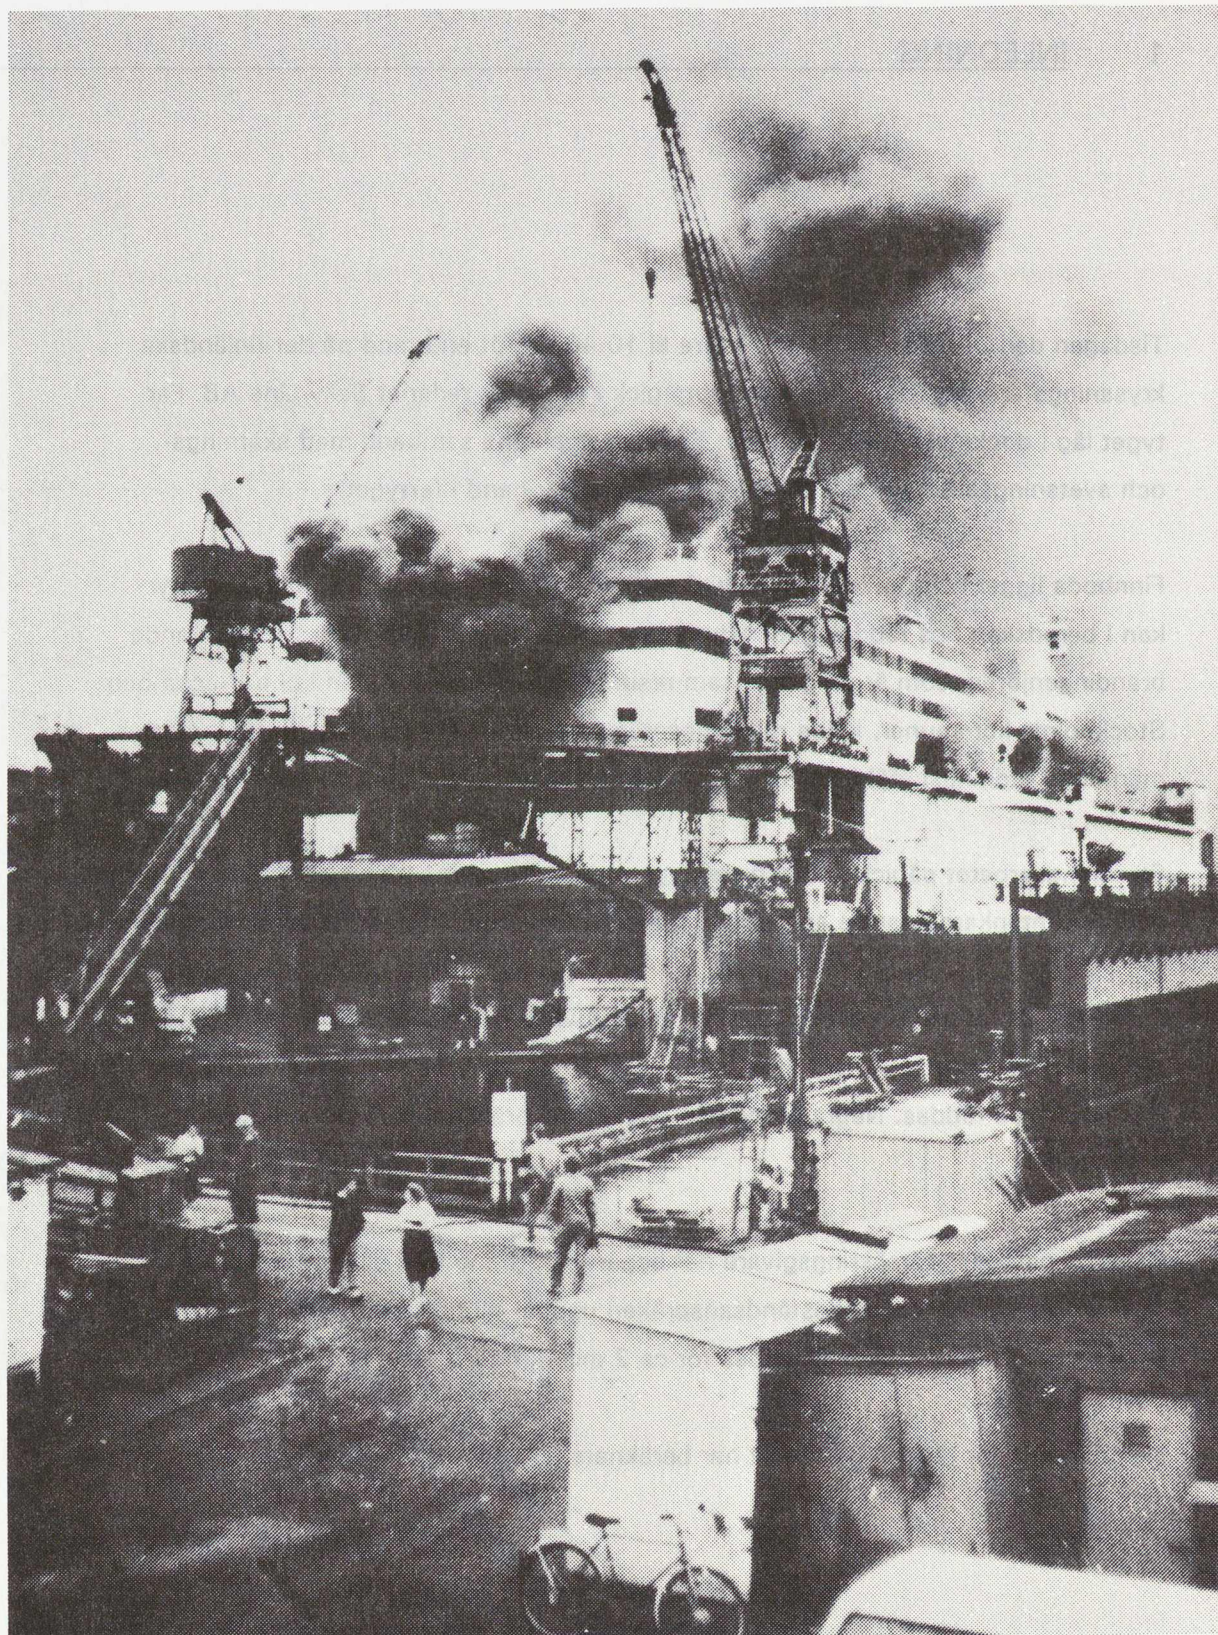
*Branden har pågått i omkring 20 minuter. En del av de ombordvarande håller på att utrymma. Den första räddningsstyrkan kommer om några minuter till varvet.*

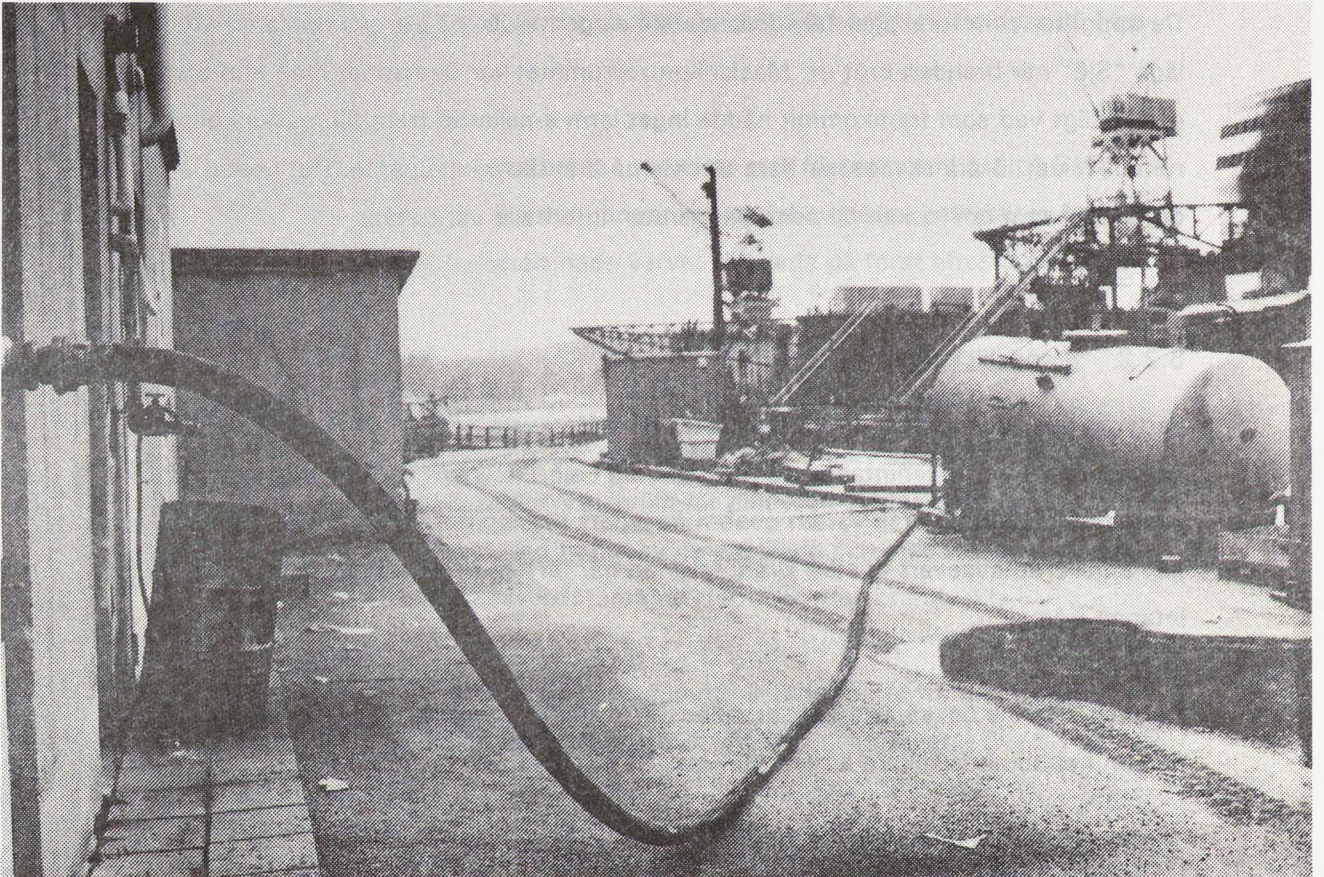
***Tappstället på kontorsbyggnadens vägg (efter branden).***

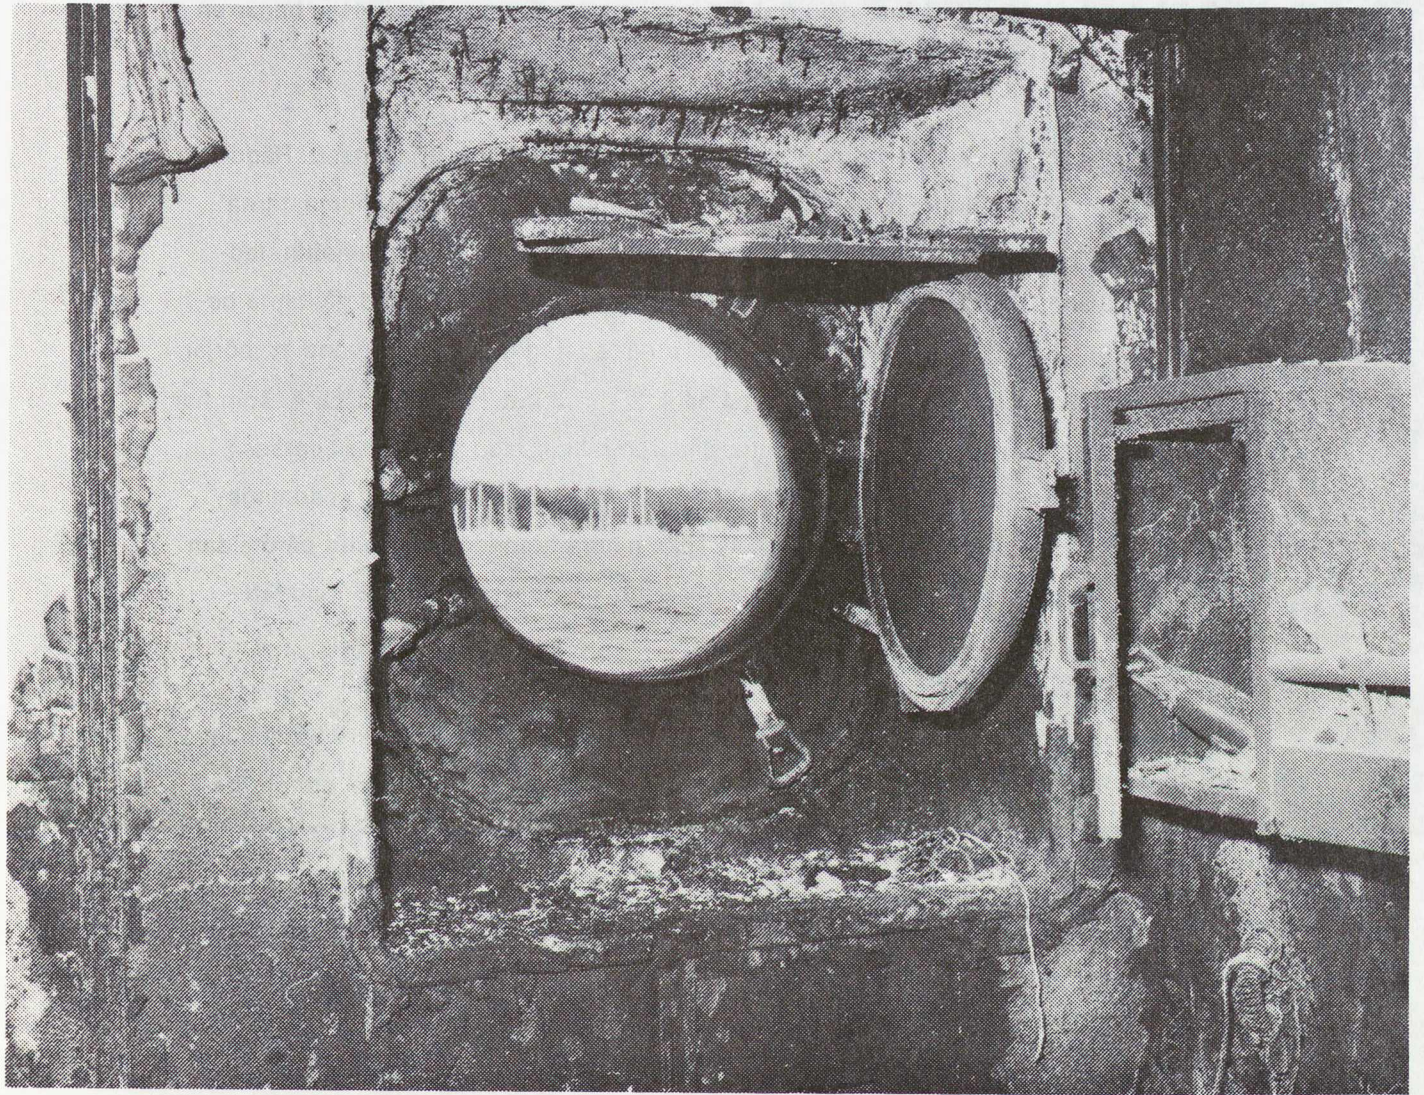
*Fönsterventilen som kvinnan har tagit sig ut genom är 38 cm i diameter.*

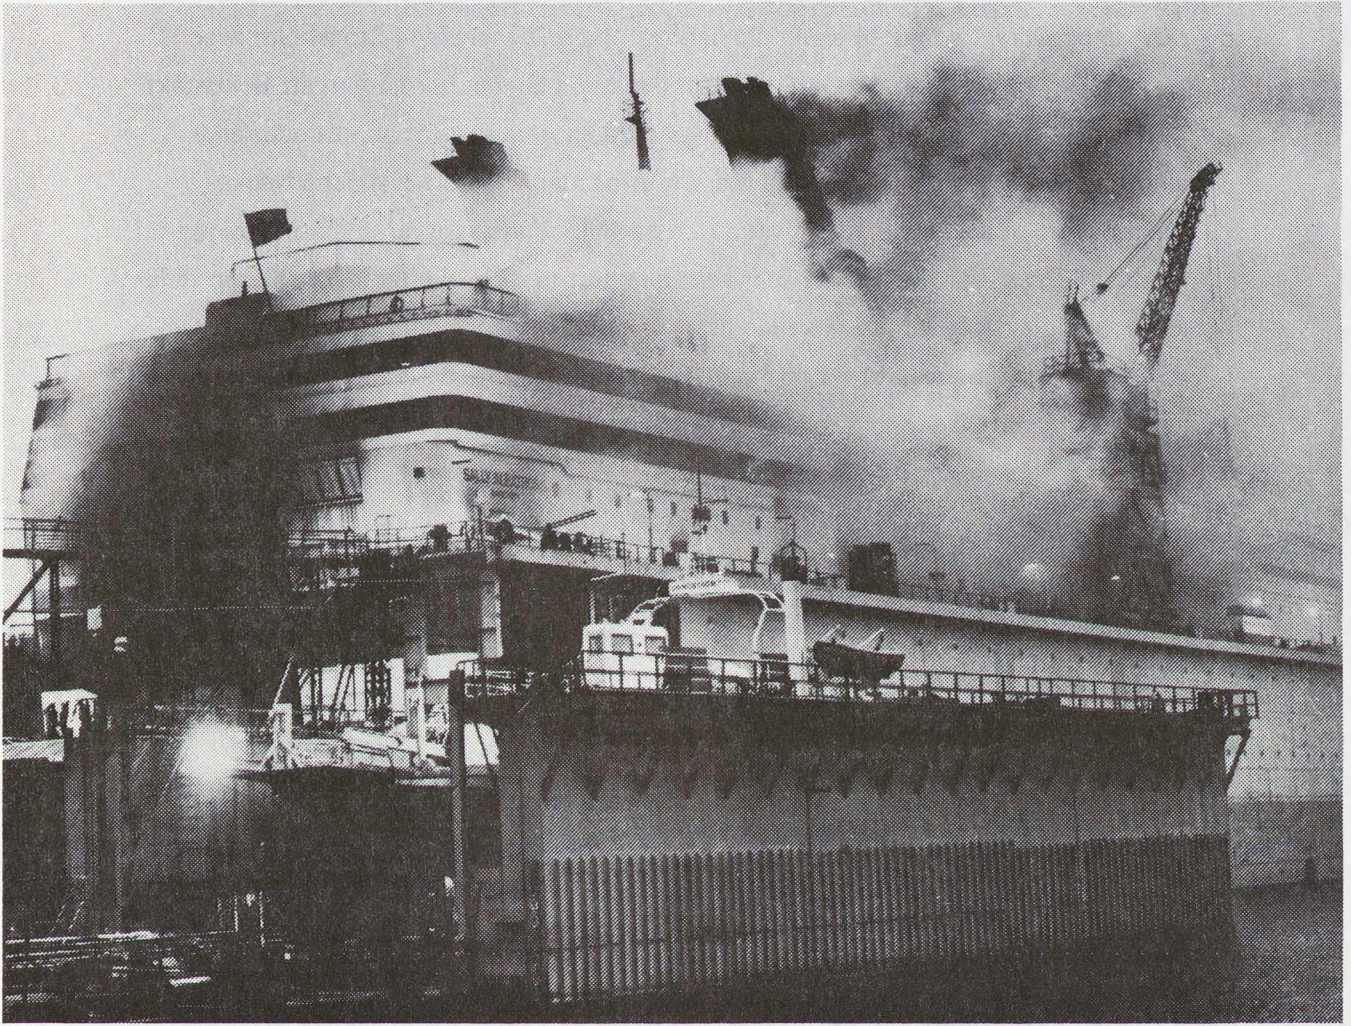
*Branden har pågått i några timmar. Det brinner nu även på de övre däck.*

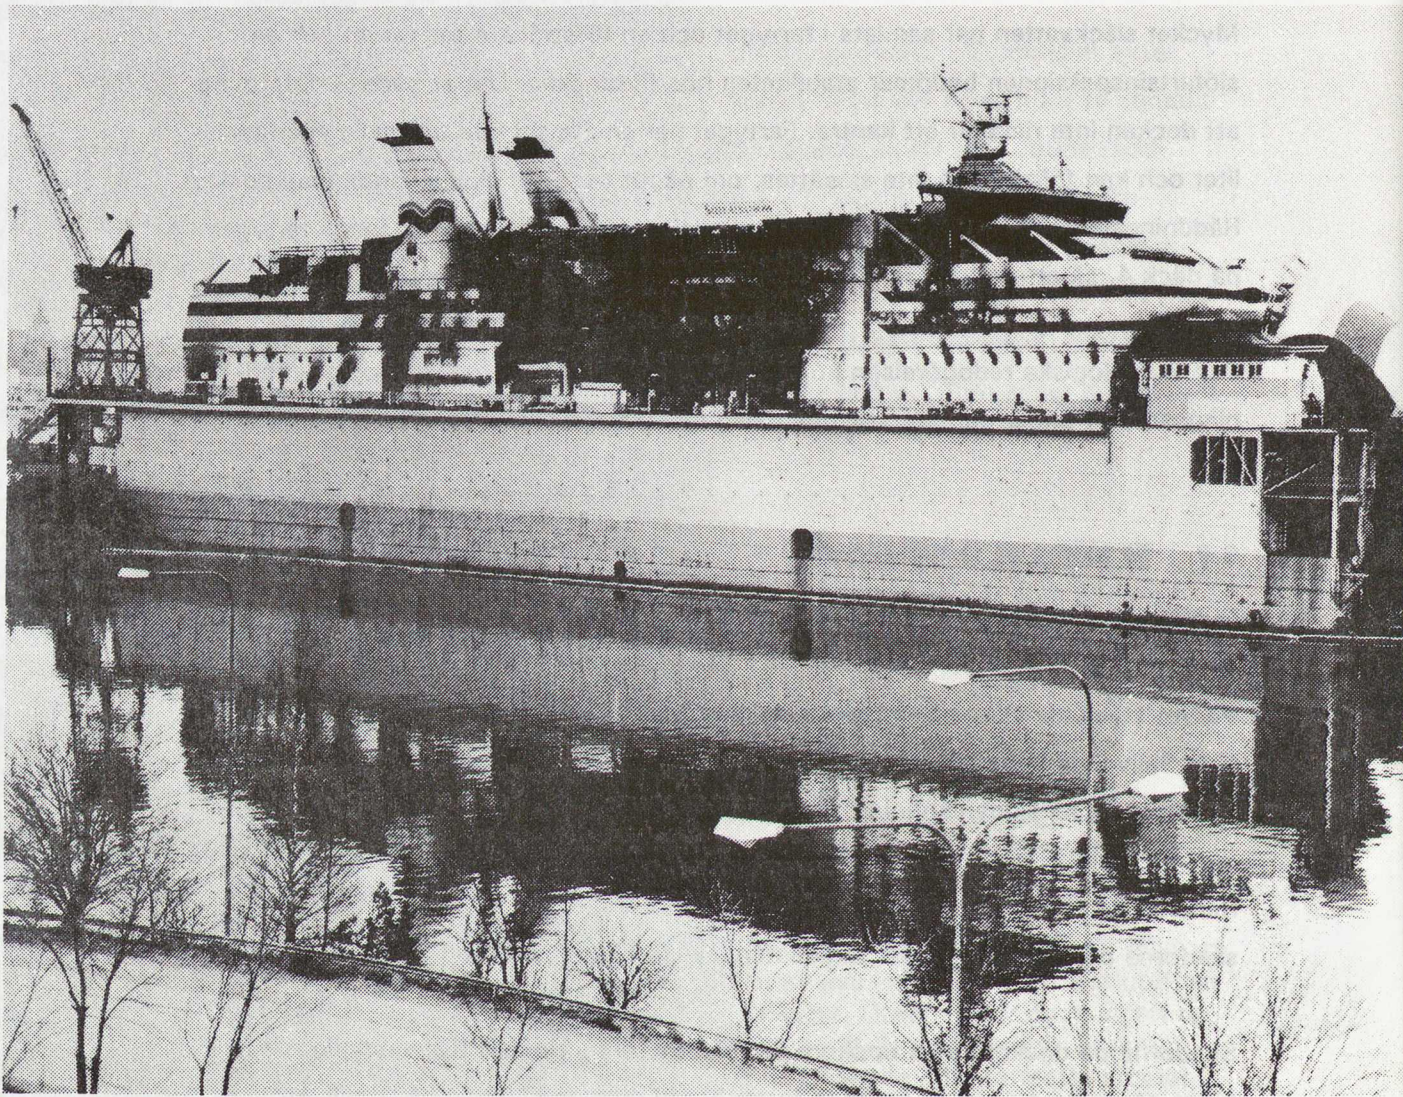
*Sally Albatross efter branden – fartyget blev i det närmaste totalförstört.*

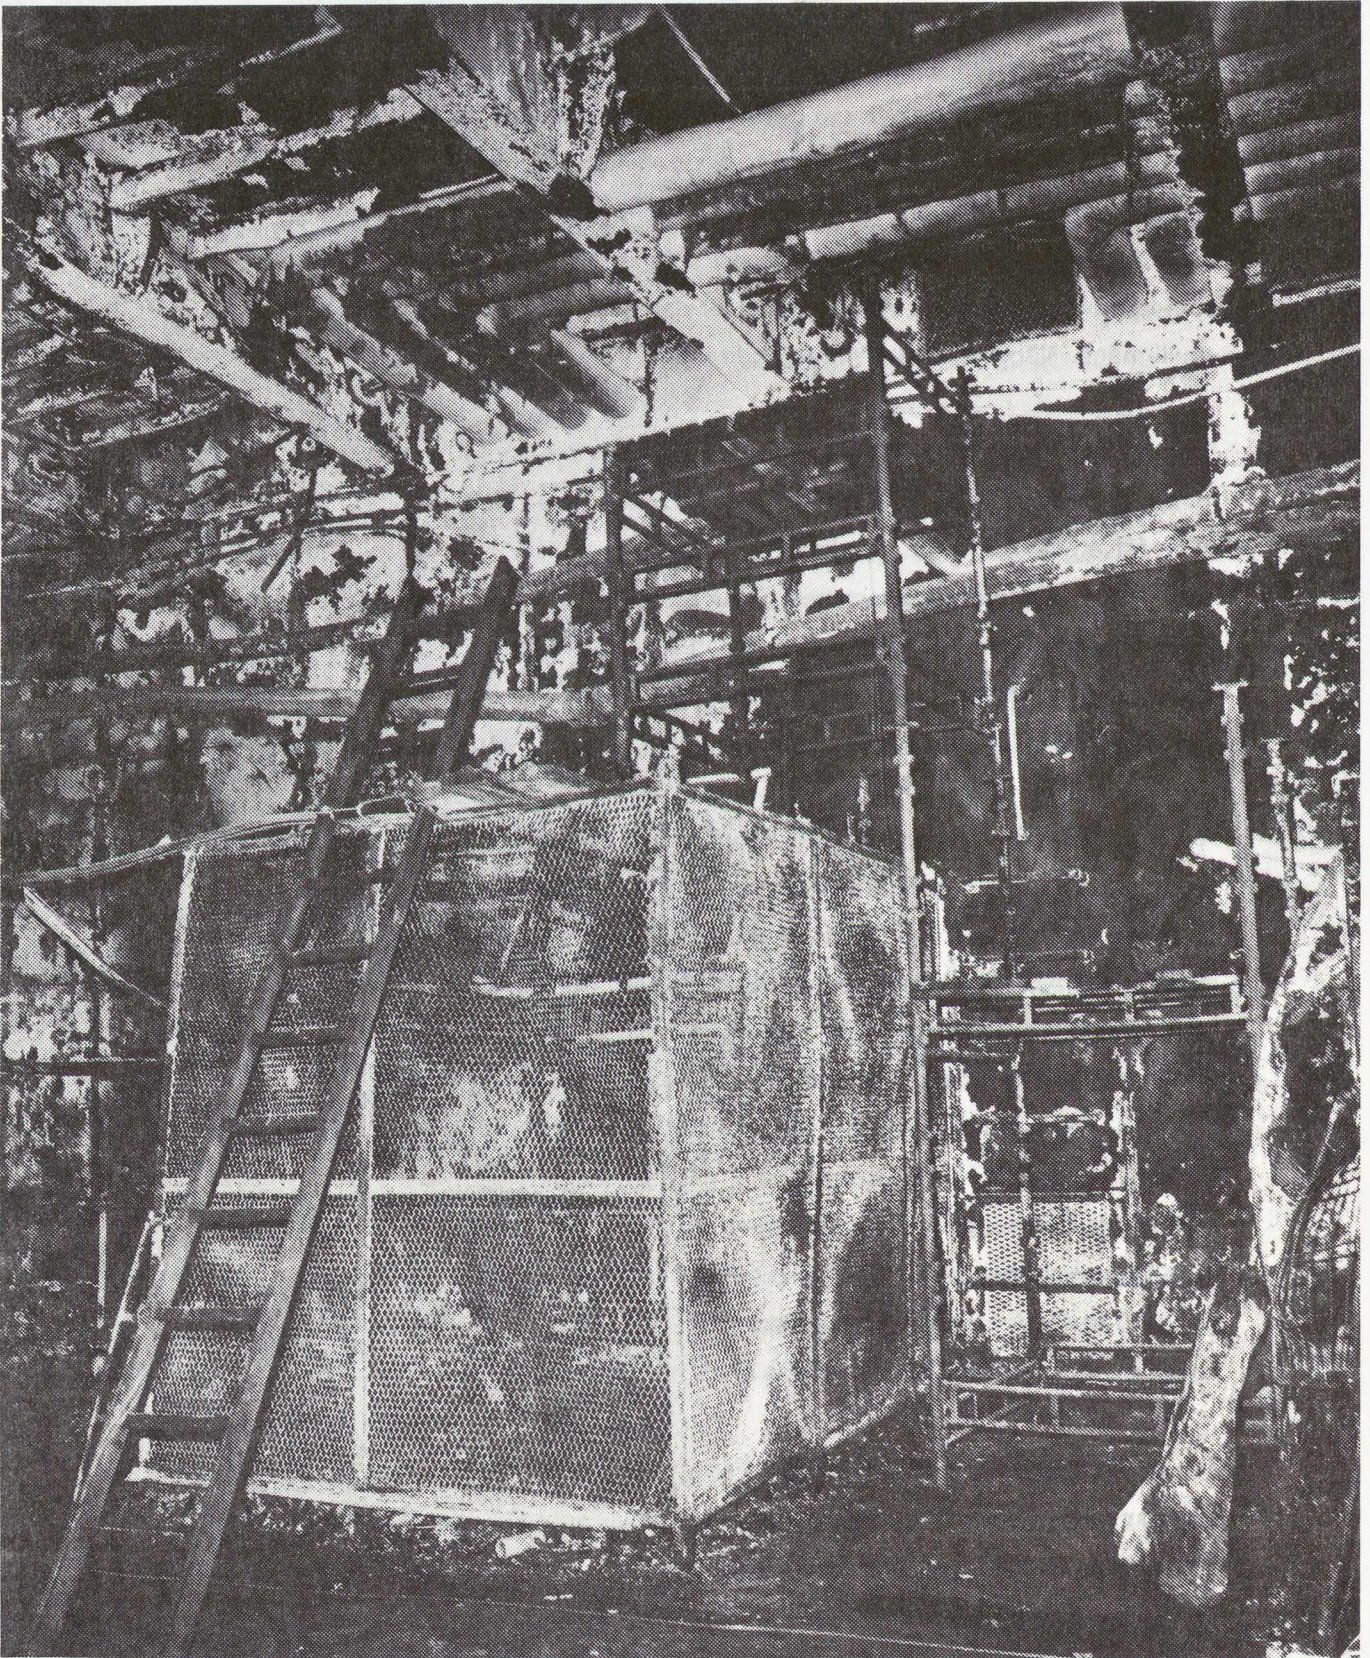
Förrådsburen under hetarbetsplatsen där branden började.

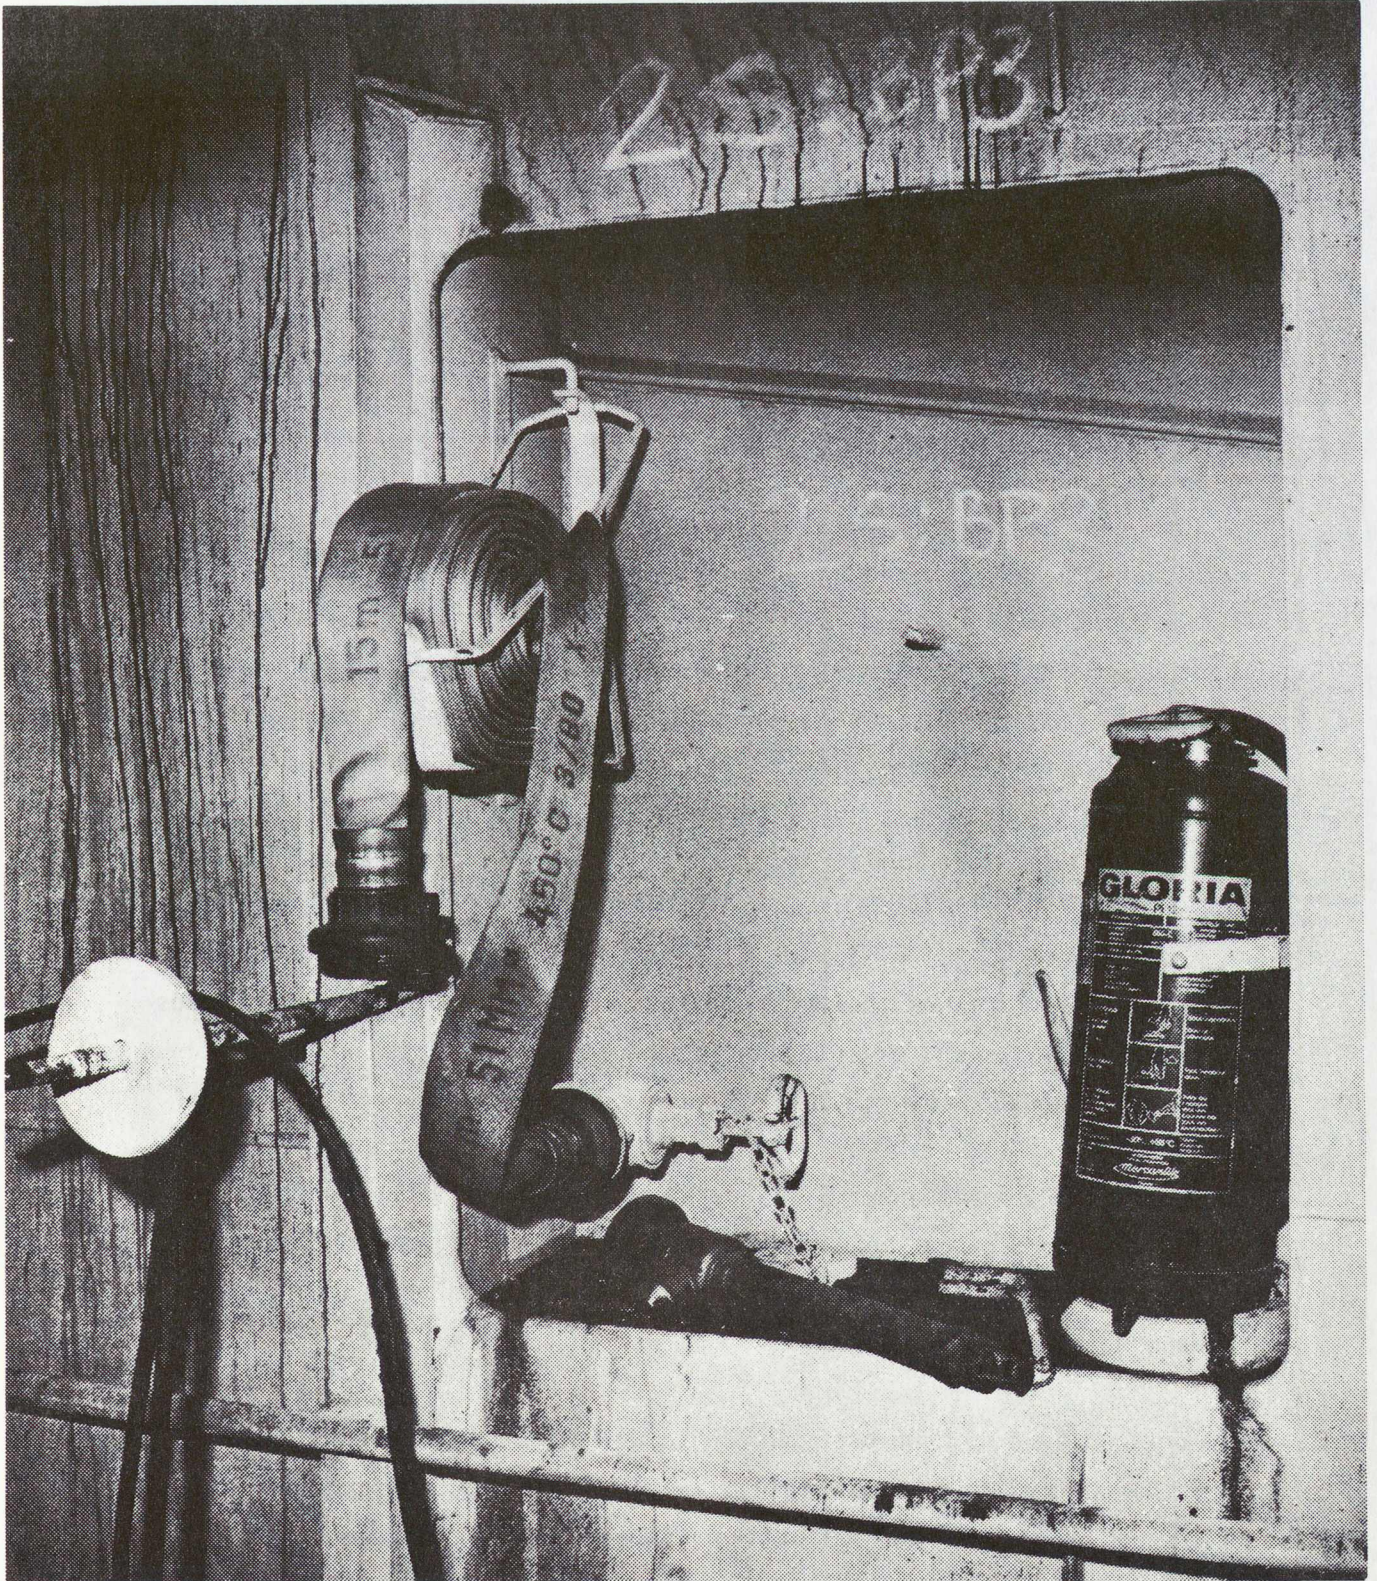
Handbrandsläckarna vid brandposterna kunde enligt *kommissionens* bedömning i ett tidigt skede ha haft en viss verkan vid släckning av branden, även om släckarna som framhållits var avsedda för andra typer av bränder. Besättningsmännen borde under alla förhållanden ha försökt använda släckarna när de upptäckte att det inte kom något vatten i slangarna. Kommissionen vill framhålla att det i hyttavdelningen intill brandplatsen fanns handbrandsläckare av typ ABE Klass II, som besättningsmännen hade kunnat hämta och försökt bekämpa branden med. Inte heller dessa

*En av väggbrandposterna på däck 2 efter branden. Brandslangen och handbrandsläckaren har inte använts.*

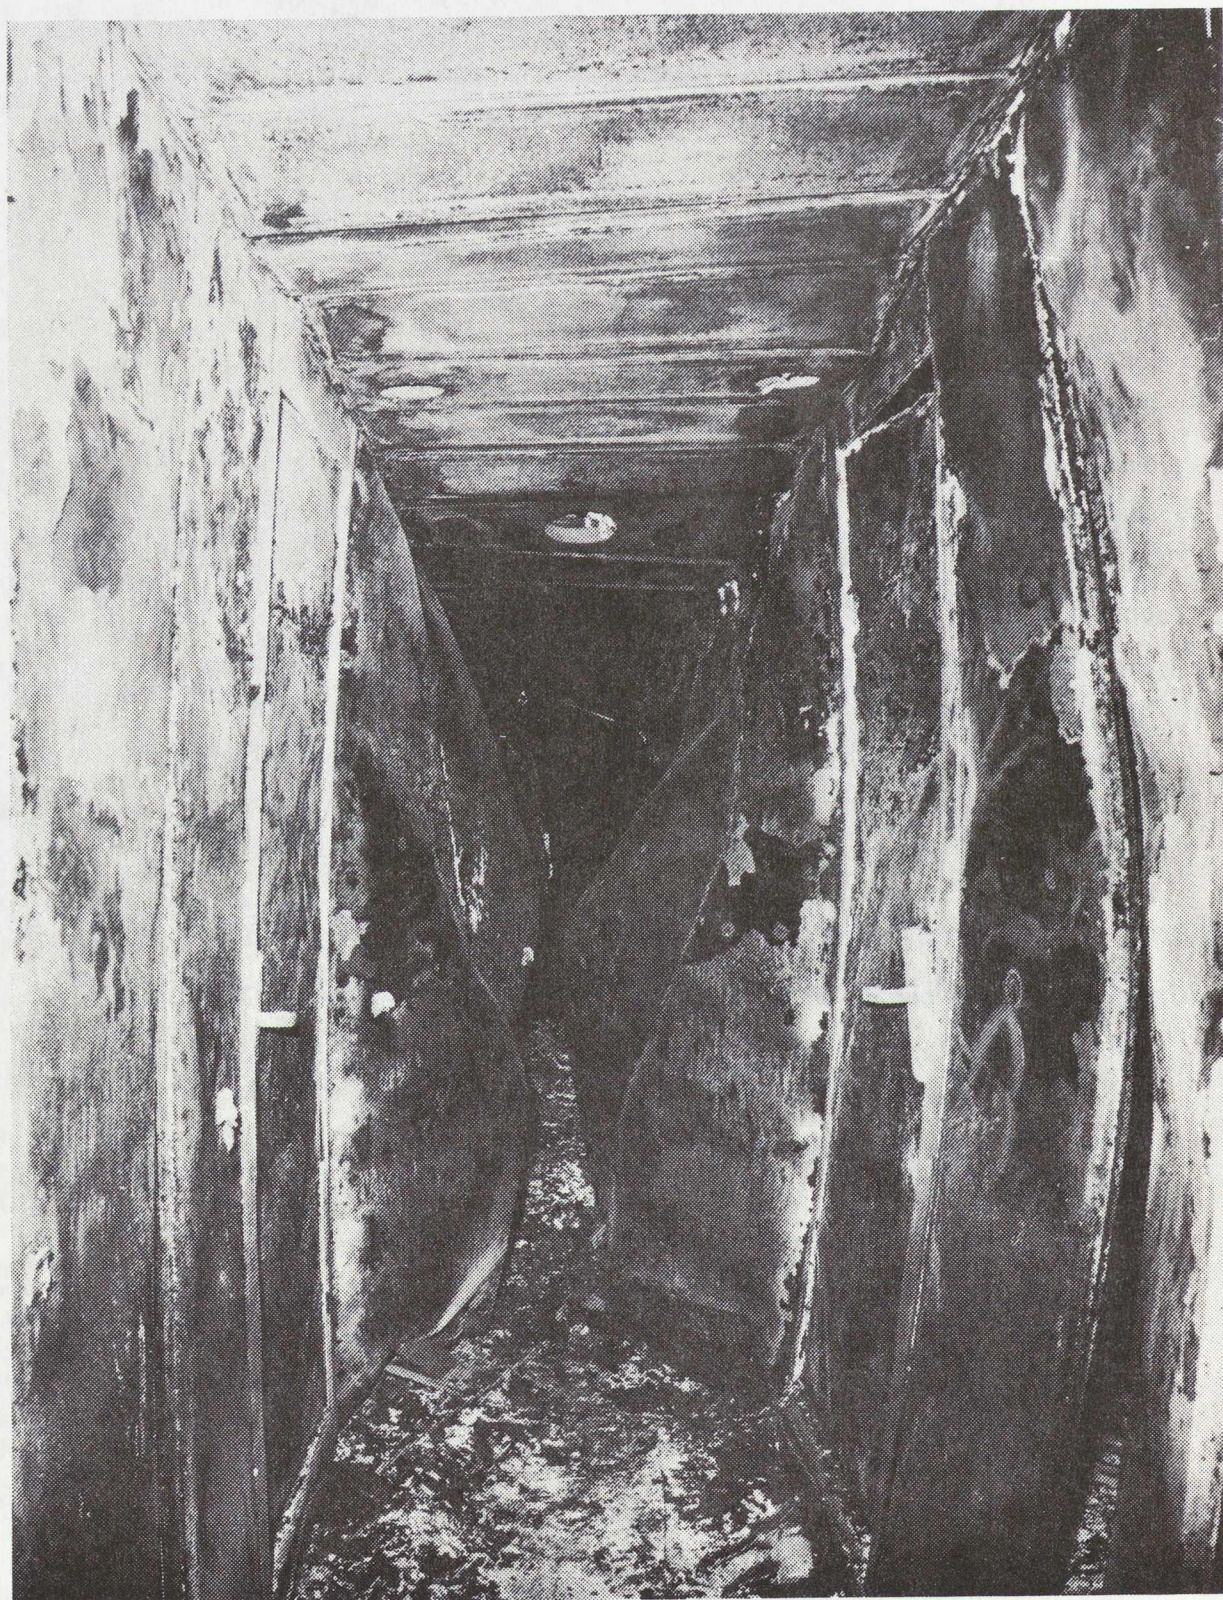
Stålskrovet i ett fartyg är täckt med beklädnader och ytskikt av olika slag, t.ex. plaster, lim, färg och korrosionsskyddande ämnen, som vid en brand ger kraftig rökutveckling och alstrar brandgaser. Vid värmepåverkan deformeras stålkonstruktionen. Däck bucklas, stängda dörrar kan inte öppnas och öppna dörrar går inte att stänga.

*Hettan deformerar bland annat väggarna i korridorerna ombord.*

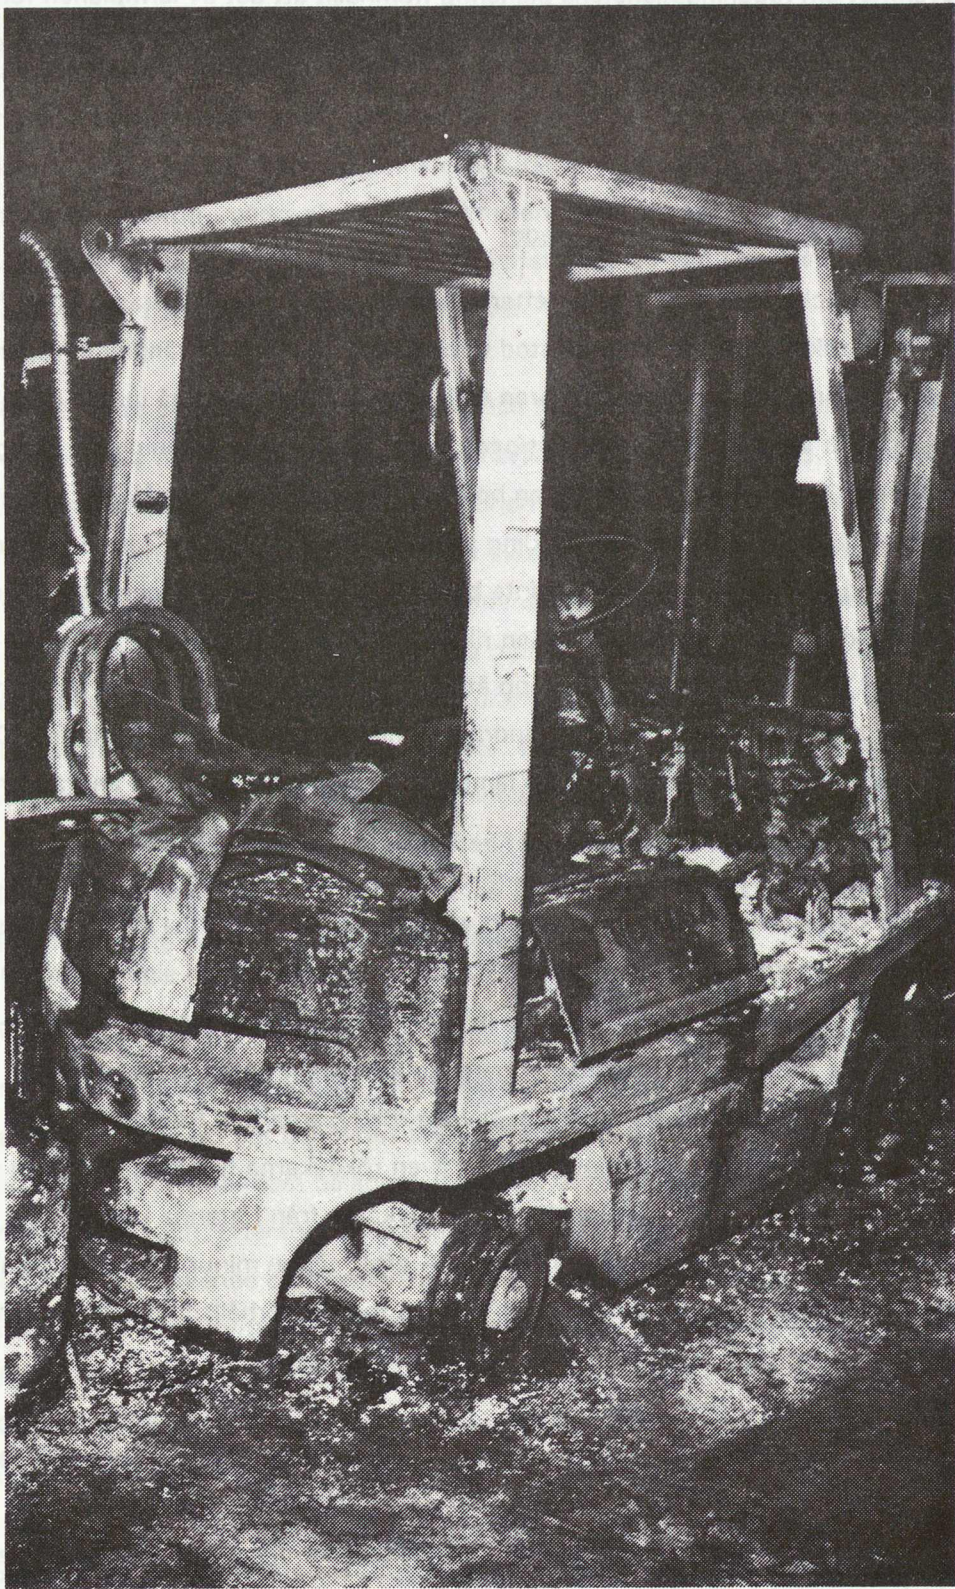
*Den första explosionen ombord – i gasolflaskan på lasttrucken.*

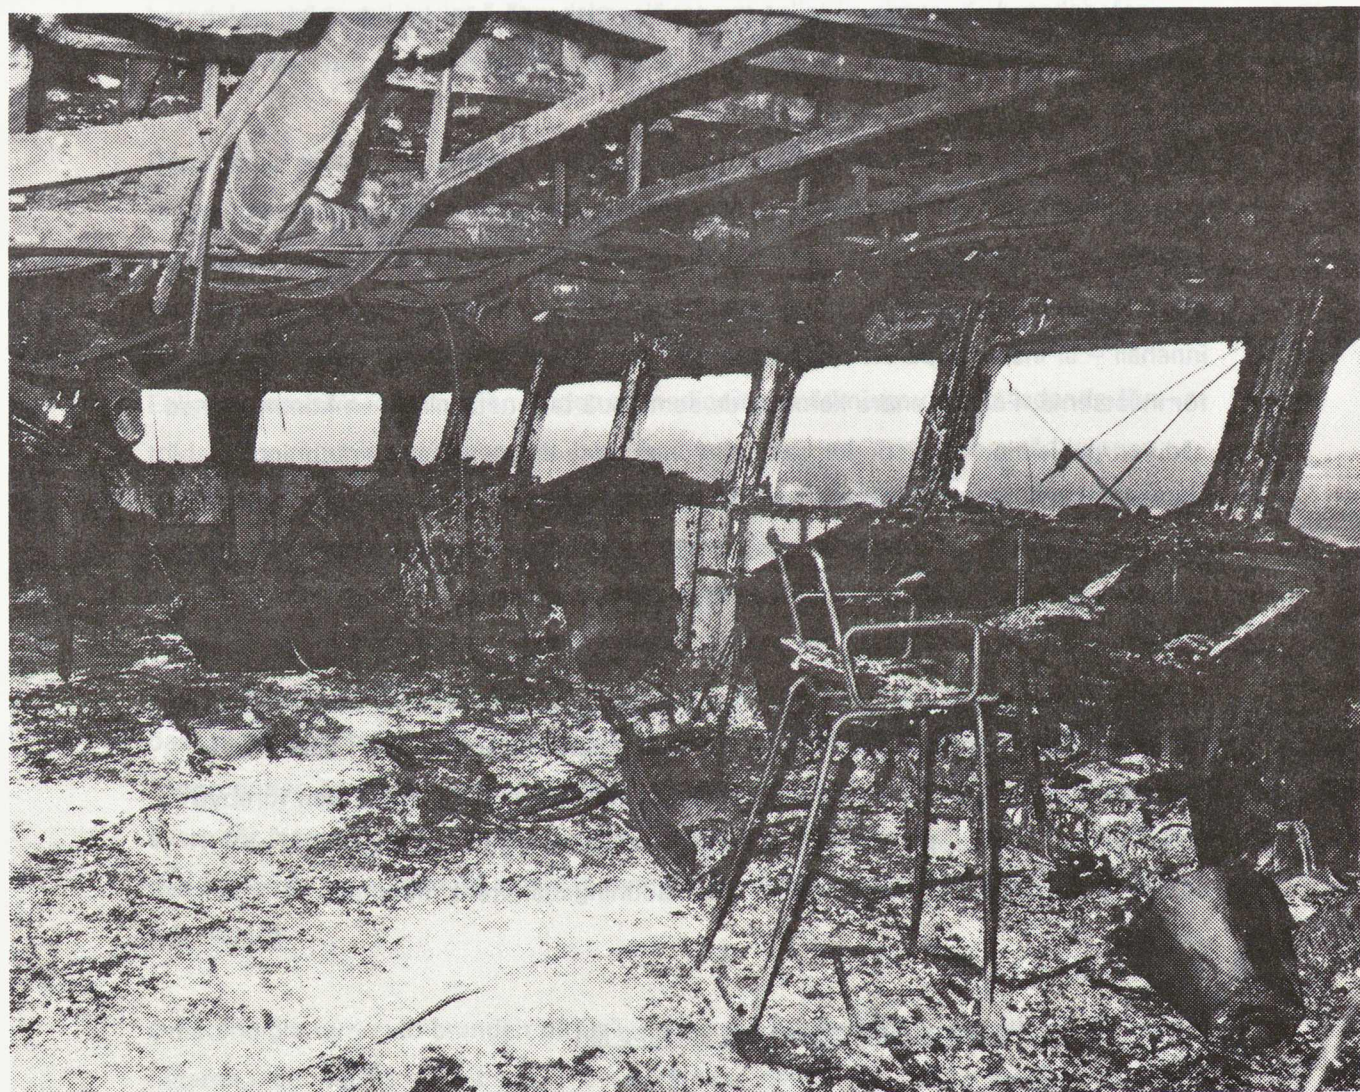
**Fartygets inredning blev totalförstörd – bilden visar bryggan på fartyget efter branden.**
