Berättelse om förbättringar å Lunds
domkyrka under sistförflutna tre
årtionden.

1861

FÖRBÄTTRINGAR Å LUNDS DOMKYRKA

C. G. BRUNIUS.

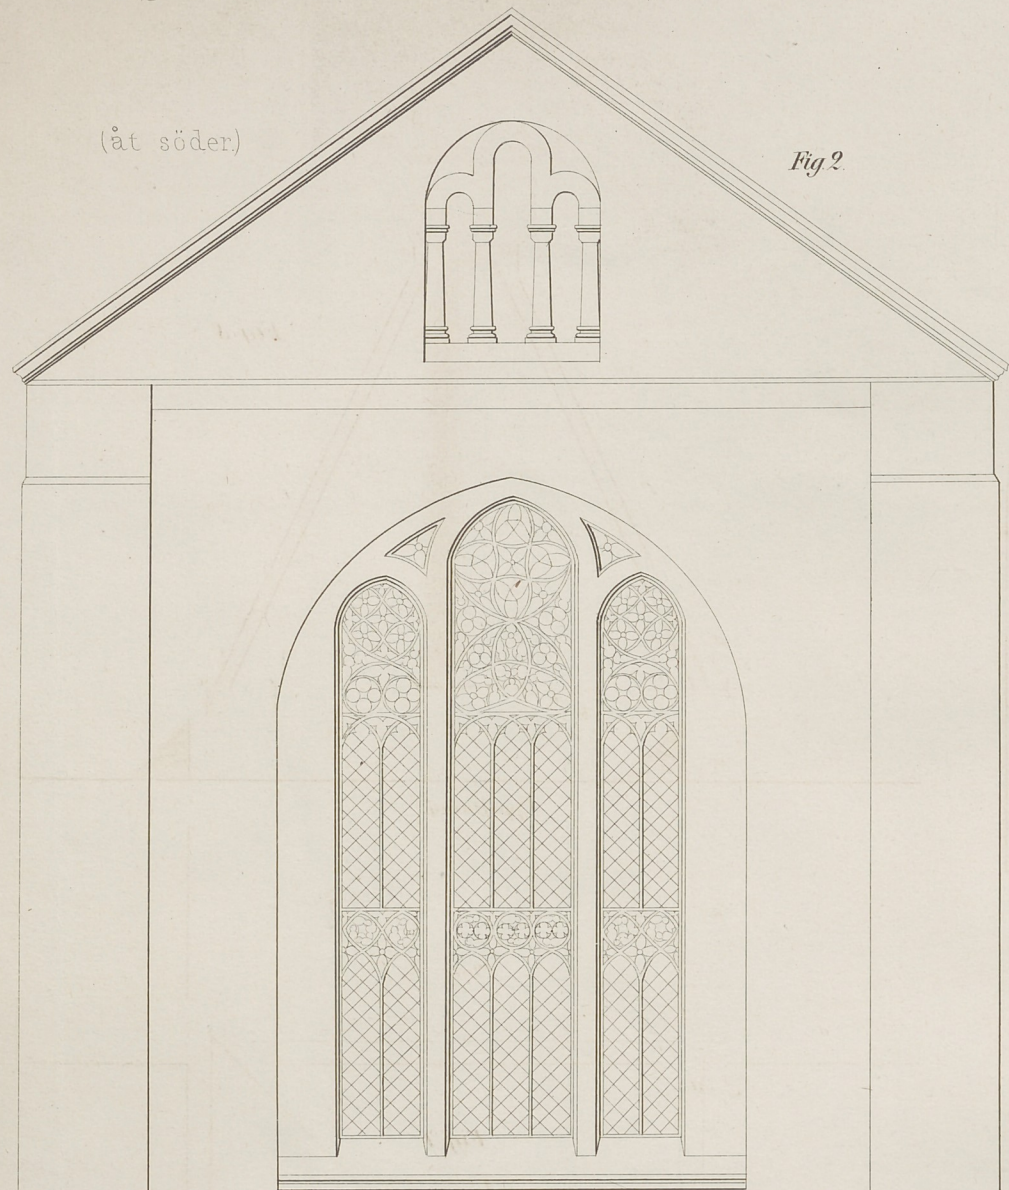
Fig. 2 framter södra korsarmens gafvelmur, hvilken från grundvalarna blifvit ombyggd i noggrann öfverensstämmelse med dess fordna anordning. De tre nedersta fönsterne tillhöra kryptans södra korsarm. Högre upp ses tvenne små runda och deröfver ett stort tredeladt fönster, som upplysa korets södra korsarm. Denna gafvelmurs röste har en luft- och ljusöppning, hvilken är vanlig i äldre rundbågsstil, och vattentakets lågspetsiga hållning står i noggrann harmoni med densamma.

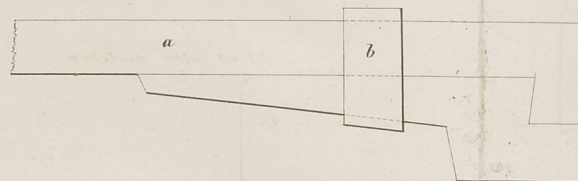
Fig. 6.

Fig. 6 framter, huru de ankarstänger, hvilka först blifvit begagnade till sammanskrufning af domkyrkans remnade murar, blifvit skarfvade. De längsta af dessa ankarstänger, som sträcka sig öfver sidoskeppen genom tornens östra och tvärskeppets vestra sidomurar, äro 164 fot långa. Då tvärskeppets vestra sidomurar äro 6 fot tjocka och i betydlig mån gifvit sig och måst åtskrufvas till förekommande af midtqvadrats instörtning, som inträffat i ganska många af rundbågsåldrens större helgedomar, ha ankarstängerne fordrat 2 tums tjocklek i fyrkant. En så lång och så grof ankarsträcka kunde ingalunda med vanliga ankarskarfvar inläggas, om full säkerhet skulle dermed vinnas, hvadan desamme fått en sådan hopsättning, som här företes. Hvarje ankarstång har således kunnat för sig upptagas och med en följande sammanhakas. Skarfven företer ändarna af två hophakade ankarstänger *aa*, hvilka sammanhållas af två rätvinkliga ringar *bb*. För att icke försvaga murarna med genombrytningar blefvo de genomborrade, så att första ankarstången vid hvarje ända kunde med lätthet skjutas tvärtigenom muren och en säker sprint samt en $2\frac{1}{2}$ tum tjock mutter med djupa skrufgångor påsättas. Det väcker förvåning, hvilken kraft en sådan ankarsträcka med välskurna skruvar och muttrar ådagalägger. Dylika ankarstänger ha ej allenast blifvit i Lunds domkyrka utan äfven i

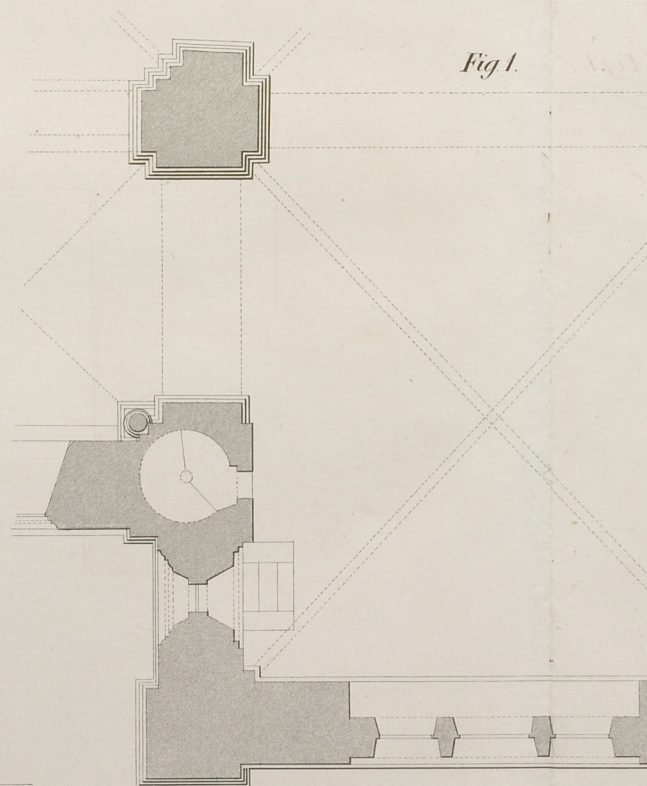
Fig. 1.

Fig. 1 grundritning af korets södra korsarm, som till hela gafvelmuren och de närmaste delarna af sidomurarna samt takhvalfvet blifvit ombyggd. Åt söder angifves ett stort fönster. Åt vester ses ett mindre fönster och en lemning efter en trappgång till tvär- och mellanskeppets takhvalf samt jemte denna en bågöppning till södra sidoskeppet. Åt öster visas

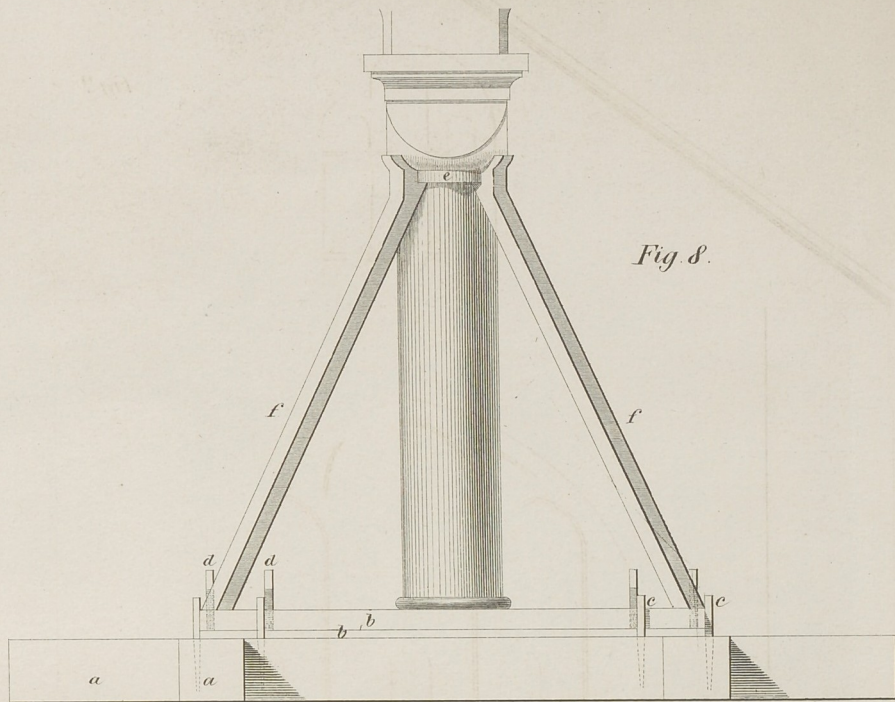
Fig. 8.

Fig. 8 uppritning af samma machin framter underslaget *aa*, undra och öfra ramen *bb* samt bultarna *cc* och skruvarna *dd*. Under kapitälet märkes ringen *e*. Lyftstängerne *ff* hade i nedra ändarnas inre hörn klackar, hvarigenom utåtskridning förekom, och de insattes vid de öfra ändarna med skrå afsatser under ringen samt med blad mot densamma och kapitälet. Det är lätt att inse, att ingen skridning kunde på dylikt sätt inträffa vid uppskrufning, och att machinen lemnade tillräckligt utrymme för att efter skaftets uttagning undanskaffa basen, plinten och grundstenarna, som bestodo af förvittrad sandsten, samt för att inlägga nya qvaderstycken och derpå plint och bas, hvilka voro arbetade af gråsten, och slutligen för att inpassa det gamla skaftet, som, varande af lös sandsten, skyddades med blyskifvor under ändarna. Denna machin har varit så säker, att å takhvalfvens uppskrufning och remnornas sammantryckning samt kolonnernas nedtagning och återupprättande ingen arbetare blifvit på något sätt skadad.
