STATENS OFFENTLIGA UTREDNINGAR 1956:3 SOU

# RESTAURERING AV UPPSALA DOMKYRKA

FÖRSLAG AVGIVET AV UPPSALA DOMKYRKAS  
RESTAURERINGSSAKKUNNIGA

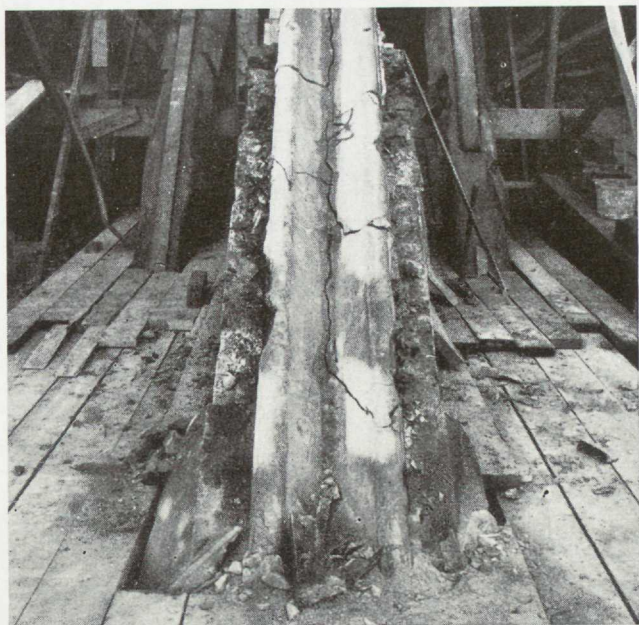
*Skador på domkyrkan före skydds-  
arbetenas påbörjande.*

*Vattenränna på strävbåge. Allt  
vatten rinner ned i teglet.*

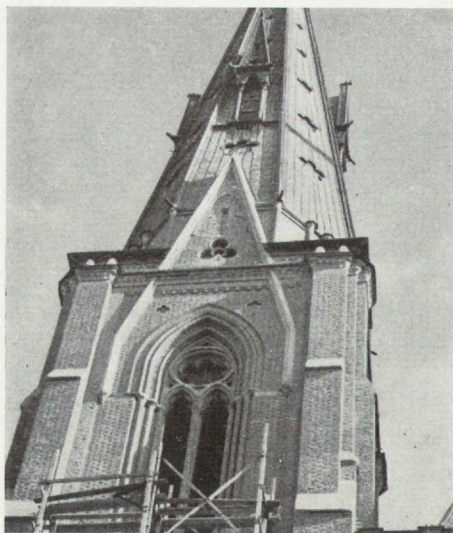
*Norra tornets nuvarande utseende vid övergången mellan tornkropp och spira, sedan skyddsarbetena genom de sakkunnigas ingripande begränsats.*

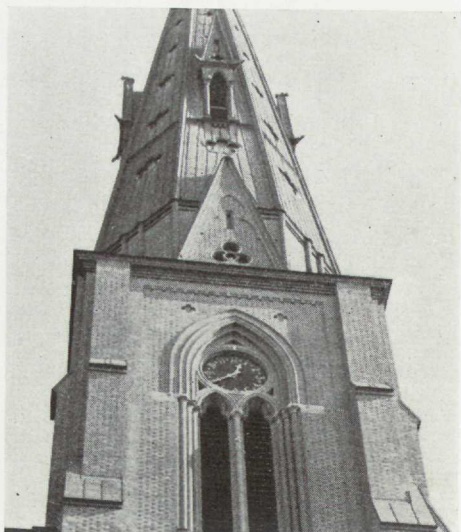
*Södra tornets nuvarande utseende vid övergången mellan tornkropp och spira efter Kreügers slutliga skyddsarbeten av 1952.*

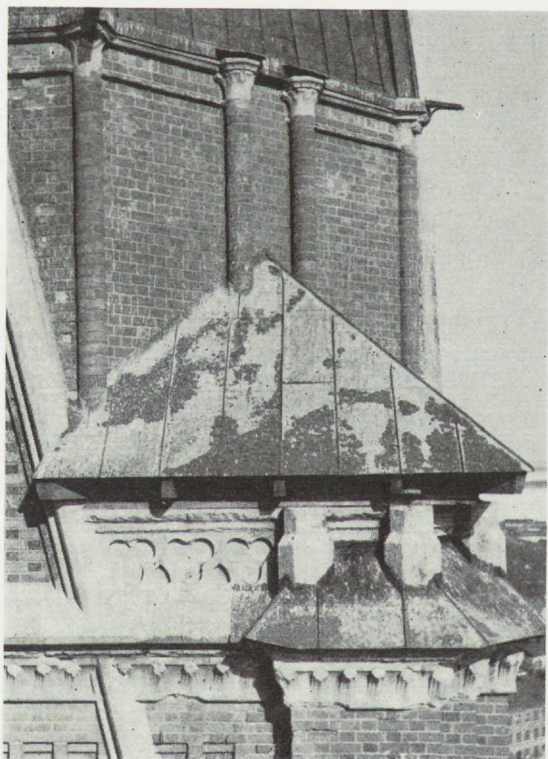
*De forna tourellbasernas nuvarande avtäckning på det norra tornet.*

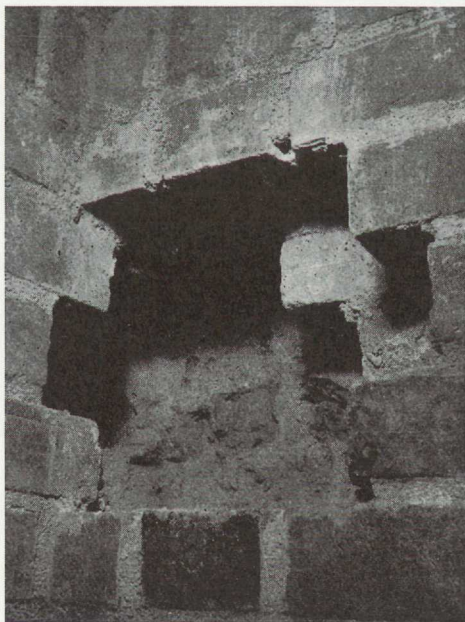
#### HÅL 11.

Bakom södra z-kontreforten (håltagning från nordsidan). UK + 41,62 m, ÖK + 41,95 m. Uppbilad z-yta 0,10 m<sup>2</sup>. Intet fynd av äldre muryta.

Bakom kontreforten kan en medeltida, vertikal muryta av 1,0 m bredd finnas bevarad.

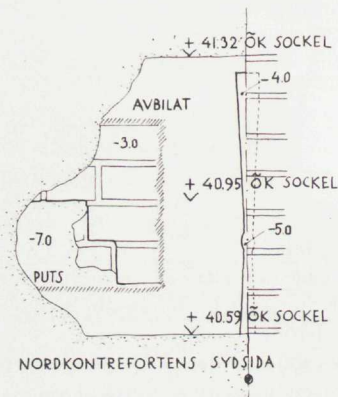
HÅL 20.

Bakom norra z-kontreforten (håltagning från sydsidan). UK + 40,59 m, ÖK + 41,32 m. Uppbilad z-yta 0,33 m<sup>2</sup>. Fynd av medeltida muryta 0,12 m<sup>2</sup>, visande ett mindre överdelsparti av zig-zag-bandet samt några stenar av överliggande förband. Putsen i bandet är relativt väl bevarad.

ÖK zig-zag-bandet + 40,95 m, medeltida murliv — 3,0 cm, medeltida putsliv — 7,0 cm. Undre halvan av zig-zag-bandet samt den medeltida murytan ovanför och in mot fasadcentrum är avbilade. Bakom kontreforten kan en medeltida, vertikal muryta av 1,0 m bredd finnas bevarad.

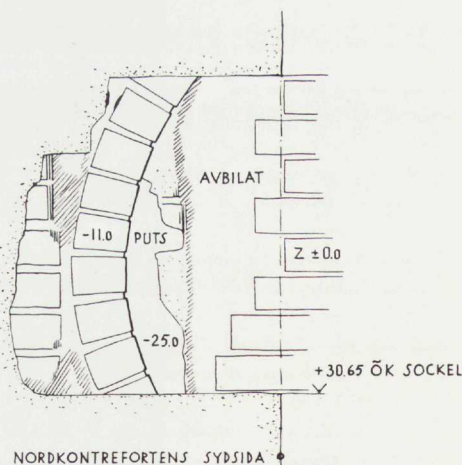
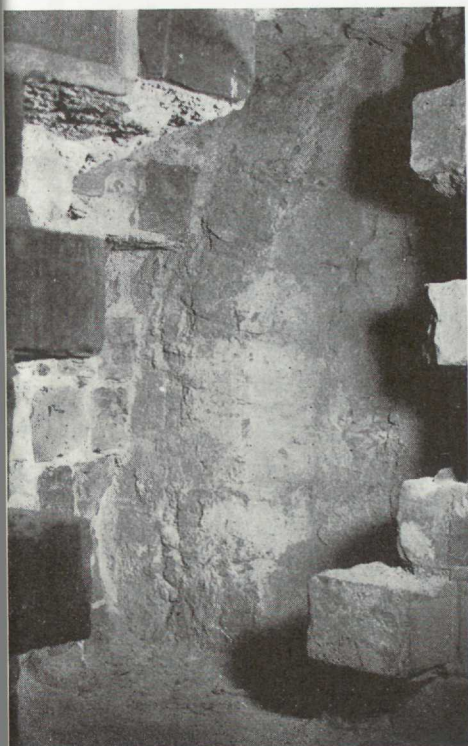
Hål 50.

Bakom norra z-kontreforten (håltagning från sydsidan). UK + 30,65 m, ÖK + 31,50 m. Uppbilad z-yta 0,51 m<sup>2</sup>. Fynd av medeltida muryta 0,33 m<sup>2</sup>, visande 8 stenar av cirkeln ur undre, norra sköldpartiet. Vidare finns kvadratens norra, vertikala begränsning svagt markerad. (Foto på motstående sida.) Medeltida murliv — 11,0 cm. Övriga delar av sköldpartiet samt all muryta mot söder är avbildade. Bakom kontreforten kan en medeltida, vertikal muryta av 1,0 m bredd finnas bevarad.

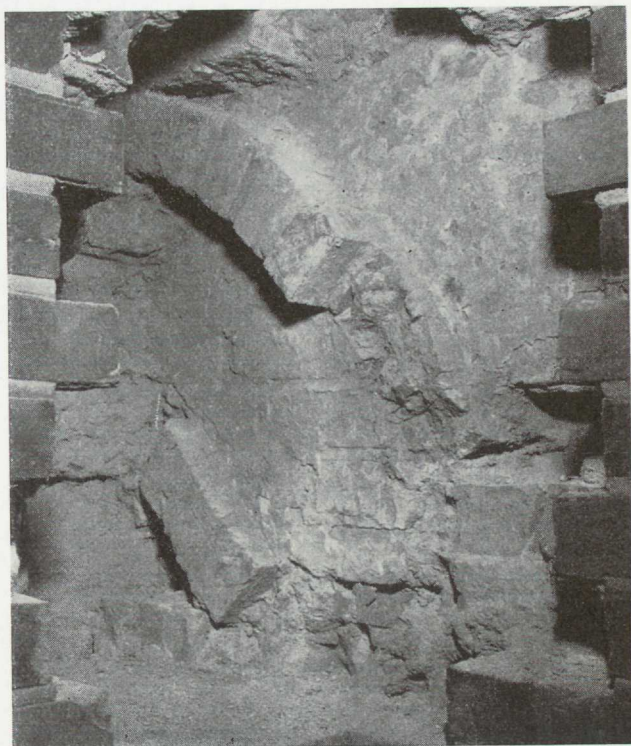
Hål 51.

Bakom södra z-kontreforten (håltagning från sydsidan). UK + 30,88 m, ÖK + 31,73 m. Uppbilad z-yta 0,84 m<sup>2</sup>. Fynd av medeltida yta 0,65 m<sup>2</sup>, visande övre, södra hörnet ur undre, södra sköldpartiet med 8 stenar av cirkeln och några av sköldens överdel. Mellanliggande putsytor är relativt väl bevarade. Några av tegelstenarna är ytskadade.

ÖK undre, södra kvadraten + 31,73 m, medeltida murliv + 2,0 cm. Större delen av sköldpartiet kan finnas bevarad bakom kontreforten. Mot söder är fasadhörnet avbilat efter en vertikallinje — samma som kvadrats södra, vertikala begränsning.

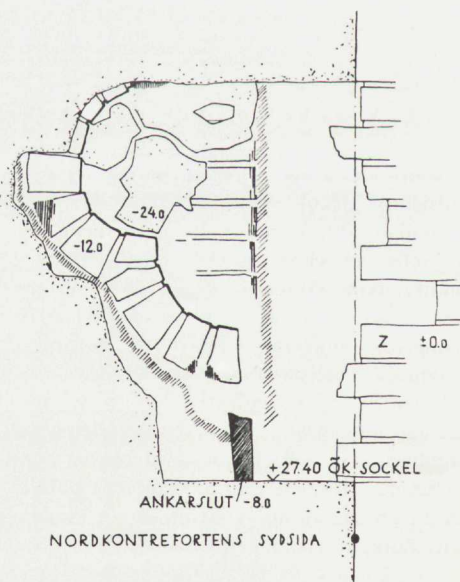
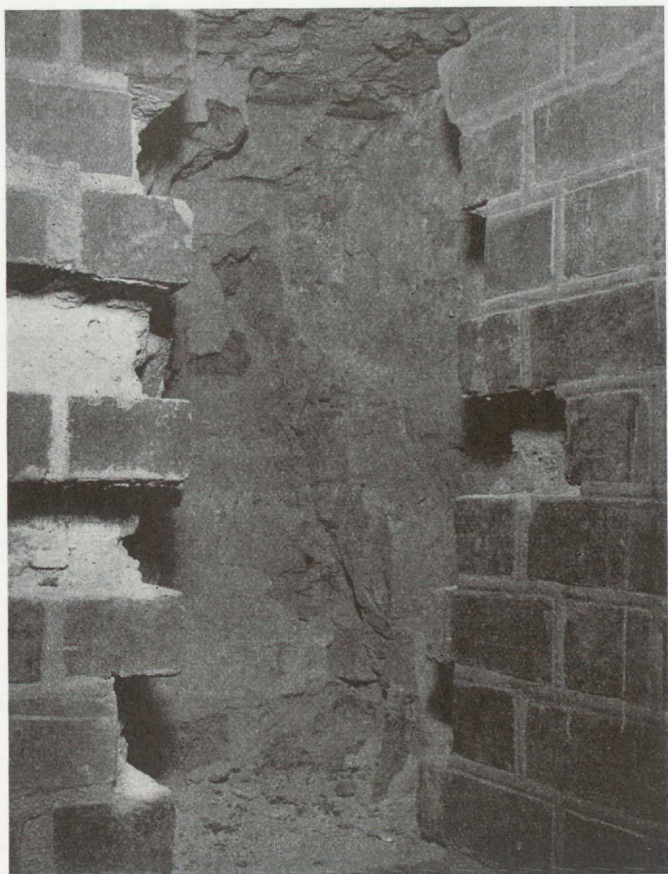
Hål 70.

Bakom norra z-kontreforten (håltagning från sydsidan). UK + 27,40 m, ÖK + 28,45 m. Uppbilad z-yta 0,73 m<sup>2</sup>. Fynd av medeltida muryta 0,39 m<sup>2</sup>, visande ett kvarts fyrpass ur undre fyrpassbandet. Putsytan i fyrpasset är endast delvis bevarad. (Foto på motstående sida).

UK undre fyrpassbandet + 27,63 m, medeltida murliv — 12,0 cm, medeltida puts liv — 24,0 cm.

Mot söder är den medeltida murytan avbildad efter en tydlig vertikallinje. Bakom kontreforten kan en medeltida muryta finnas bevarad.

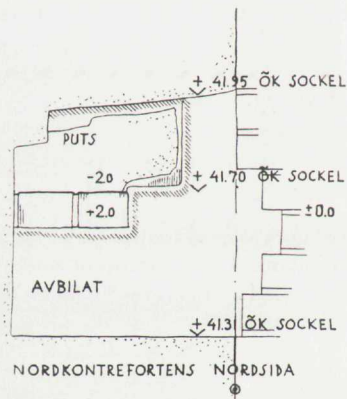
#### HÅL 13.

Bakom norra z-kontreforten (håltagning från nordsidan). UK + 41,31 m, ÖK + 41,95 m. Uppbilad z-yta 0,36 m<sup>2</sup>. Fynd av medeltida muryta 0,13 m<sup>2</sup>, visande del av det horisontella blinderingsbandet samt 2 stenar av underliggande muryta. Putsen i bandet är väl bevarad. Ovan- och underliggande murytor är till stor del avbilade. Mot norr är det medeltida fasadhörnet bortbilat. Bakom kontreforten kan en medeltida, vertikal muryta av 1,0 m bredd finnas bevarad.

UK horisontella blinderingsbandet + 41,70 m. Medeltida murliv + 2,0 cm, medeltida putsnivå — 2,0 cm.

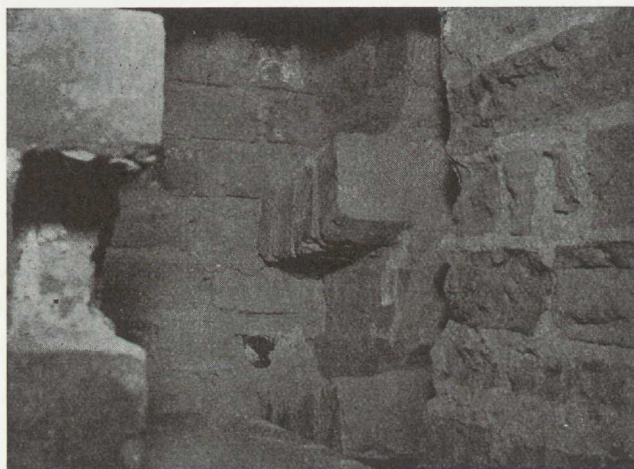
Hål 52.

Två håltagningar i södra z-kontrefortens nordsida, ledande till ett gemensamt hålrum bakom kontreforten. 52 UK + 30,0 m, 75 UK + 27,55 m. UK hålrum + 27,30 m, ÖK hålrum + 33,25 m, bredd hålrum 0,65 m. Fynd av medeltida muryta 2,83 m<sup>2</sup>. Hålrummet visar en medeltida, vertikal muryta av 0,48 m bredd med ett parti ur undre fyrpassbandet, ett parti mellan två fyrpass, vari mellanliggande putsyta är relativt väl bevarad och fyrpassens närmaste stenar hela, samt dessutom en smal mittdel av undre, södra sköldpartiet, på vars övre halva putsytorna finns bevarade. På den undre är förbandet blottat.

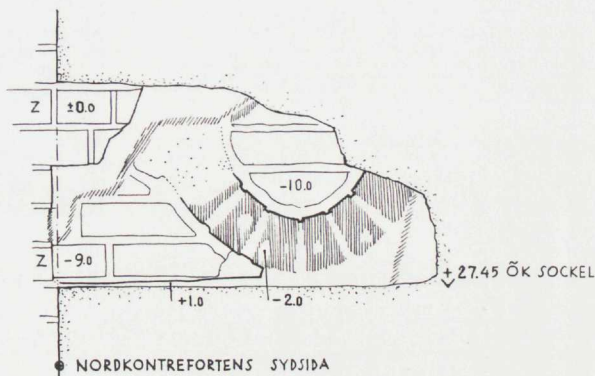
## HÅL 77.

Bakom norra z-kontreforten (håltagning från sydsidan). UK + 27,45 m, ÖK + 28,00 m. Hålets höjd minskar inåt. Uppbilad z-yta 0,44 m<sup>2</sup>. Fynd av medeltida muryta 0,42 m<sup>2</sup>, visande nedre fjärdedelen av ett fyrpass ur undre fyrpassbandet. Alla putsytor är förstörda, samtliga stenar i fyrpassdelen ytskadade.

UK undre fyrpassband + 27,45 m, medeltida murliv + 2, ocm (avbilat till -2,0 cm), medeltida putsliv -9,0 cm.

Tydliga avbildningsgränser visar, att medeltida murytor mot söder och norr måste vara avbildade. Bakom kontreforten kan en medeltida, vertikal muryta av 0,9 m bredd finnas bevarad, dock ej omedelbart ovanför bildningshållet.

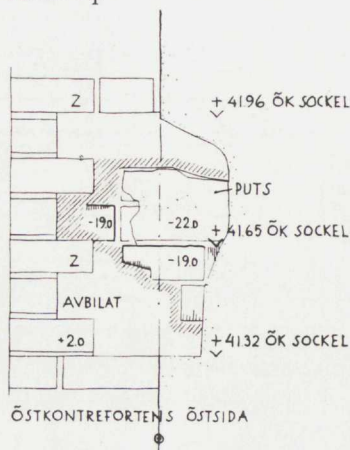
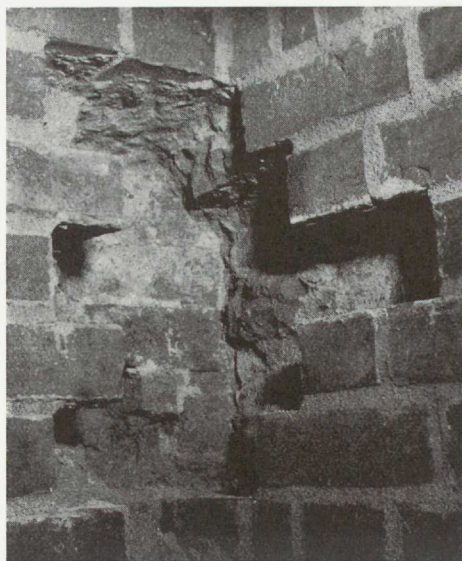
### HÅL 14

Bakom östra z-kontreforten (håltagning från östsidan). UK + 41,32 m, ÖK + 41,96 m. Uppbilad z-yta 0,23 m<sup>2</sup>. Fynd av medeltida muryta 0,10 m<sup>2</sup>, visande östra, nedre hörnet av det horisontella blinderingsbandet med ett tunt putslager bevarat. Bandets nedre hörn markeras av två delvis skadade stenar.

UK horisontella blinderingsbandet + 41,65 m, medeltida murliv — 19,0 cm, medeltida putsliv — 22,0 cm.

Medeltida fasadhörn avbilat. Bakom kontreforten samt på fasaden väster därom kan medeltida muryta finnas bevarad.

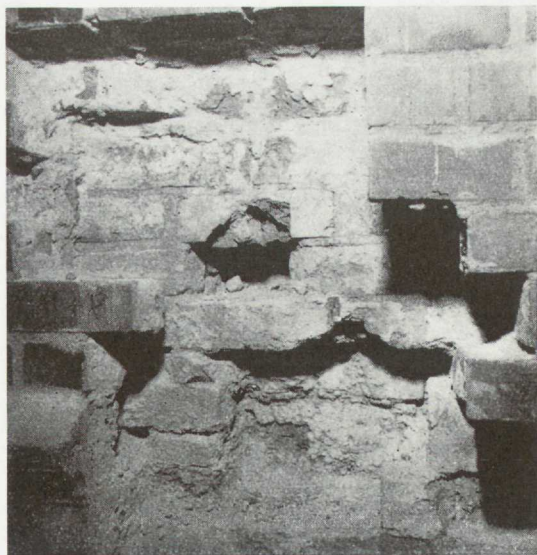
Hål 15.

På fasaden 0,58m öster om västra z-kontreforten. UK + 41,60 m ÖK + 42,80 m. Uppbilad z-yta 0,74 m<sup>2</sup>. Fynd av medeltida muryta 0,30 m<sup>2</sup>.

En horisontell medeltida muryta utan blinderingsmönster finns bevarad. UK + 42,25 m, ÖK + 42,68 m. Medeltida murliv — 32,0 till — 34,0 cm. (Foto på motstående sida.) Mot öster är all äldre yta avbilad. Medeltida fasadhörn avbilat. Bakom kontreforten samt på fasaden öster därom kan medeltida muryta finnas bevarad, utom omedelbart över och under blottad medeltida yta.

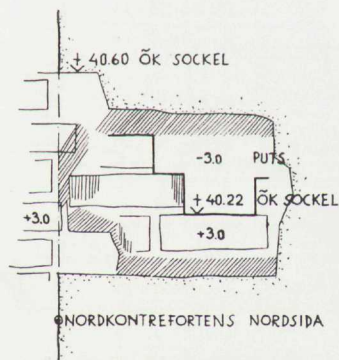
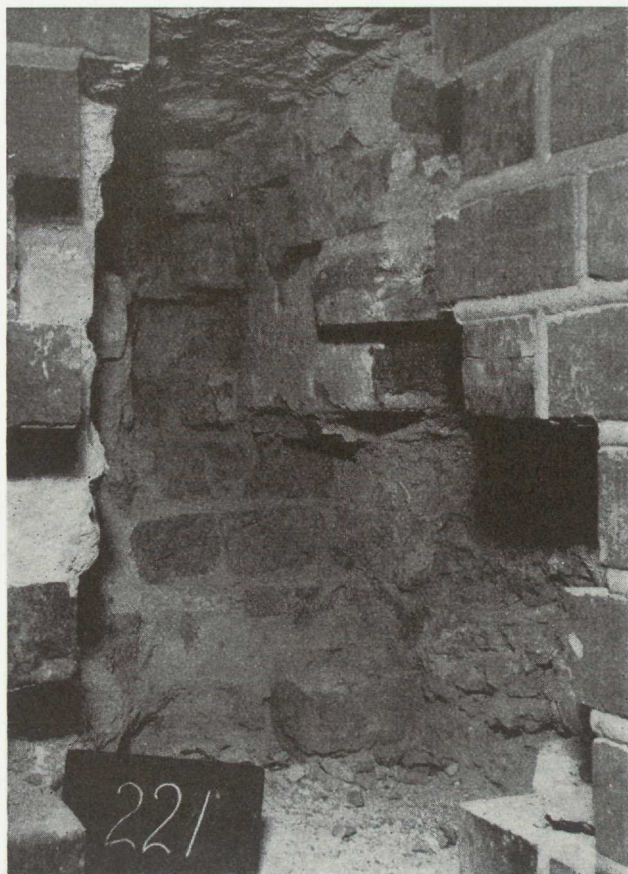
HÅL 220.

Bakom norra z-kontreforten (håltagning från nordsidan). UK + 40,06 m, ÖK + 40,60 m. Uppbilad z-yta 0,25 m<sup>2</sup>. Fynd av medeltida muryta 0,15 m<sup>2</sup>, visande ett nedre parti av zig-zag-bandet. Putsytan bevarad.

UK zig-zag-bandet + 40,22 m, medeltida murliv + 3,0 cm, medeltida putsniv — 3,0 cm. Bilningshålet visar tydliga gränser för avbilningar, dock kan en medeltida, vertikal muryta av 0,9 m bredd finnas bevarad bakom kontreforten. Det medeltida fasadhörnet och murytan söder om kontreforten är avbilade.

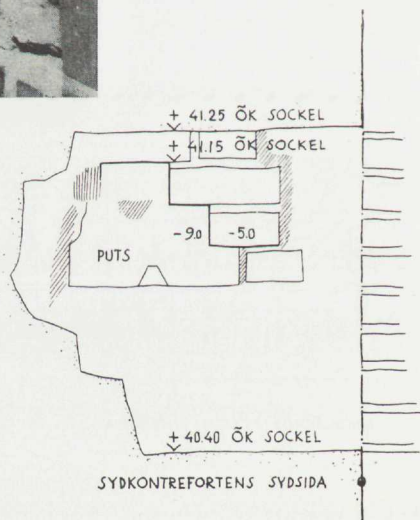
HÅL 221.

Bakom södra z-kontreforten (håltagning från sydsidan). UK + 40,40 m, ÖK + 41,25 m. Uppbilad z-yta 0,68 m<sup>2</sup>. Fynd av medeltida muryta 0,20 m<sup>2</sup>, visande ett övre parti av zig-zag-bandet med putsytan relativt väl bevarad.

ÖK zig-zag-bandet + 41,15 m, medeltida murliv (med tydliga vertikala avbilningsgränser) — 5,0 cm, medeltida putsliv — 9,0 cm. Bakom kontreforten kan en medeltida muryta av 0,9 m bredd finnas bevarad.

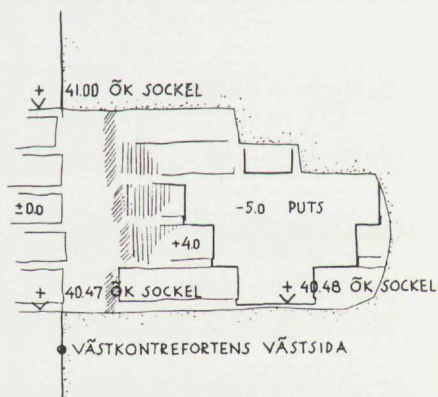
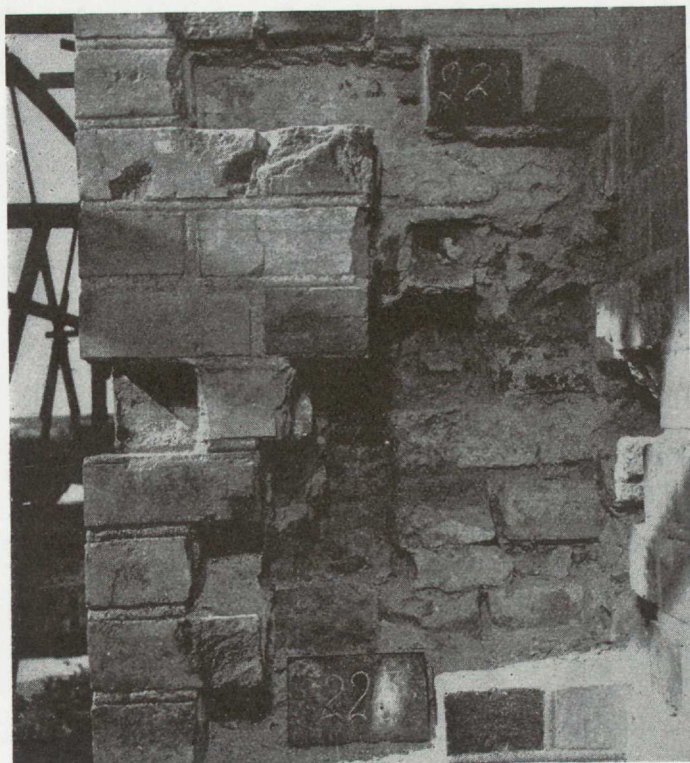
HÅL 222.

Bakom västra z-kontreforten (håltagning från västsidan). UK + 40,47 m, ÖK + 41,00 m. Uppbilad z-yta 0,40 m<sup>2</sup>. Fynd av medeltida muryta 0,32 m<sup>2</sup>, visande ett mindre parti av zig-zag-bandets nedre del. Putsytan endast delvis bevarad. Flera av konturstenarna ytskadade. UK zig-zag-bandet + 40,48 m, medeltida murliv + 4,0 cm, medeltida putsliv - 5,0 cm. Det medeltida fasadhörnet är avbilat efter en tydlig vertikallinje. Endast bakom kontreforten kan en medeltida, vertikal muryta av 0,9—1,0 m bredd finnas bevarad.

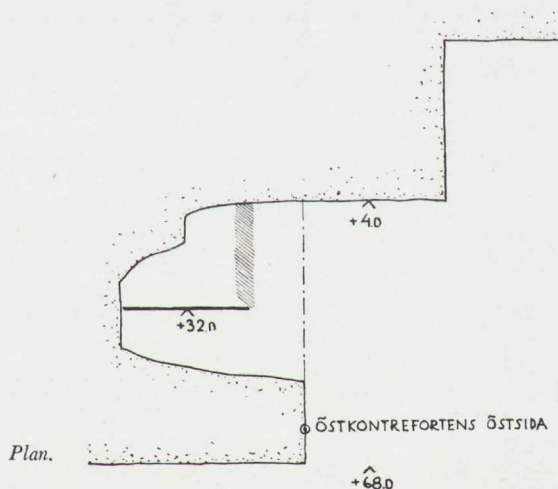
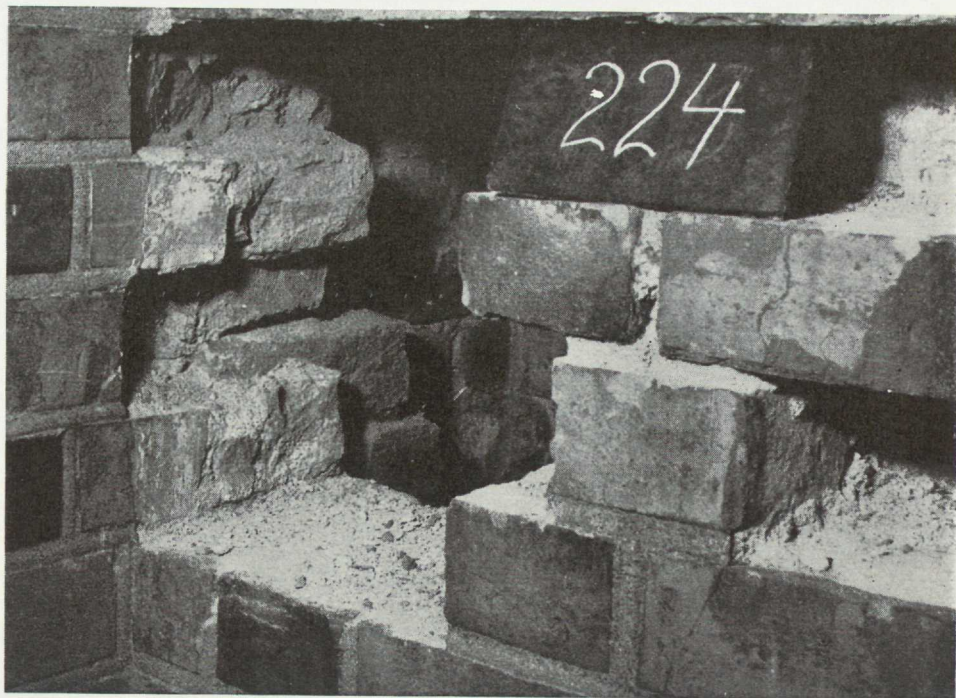
HÅL 223.

Bakom östra z-kontreforten (håltagning från östsidan). UK + 40,30 m, ÖK + 40,93 m. Uppbilad z-yta 0,30 m<sup>2</sup>. Fynd av medeltida muryta 0,10 m<sup>2</sup>, visande förband utan blinderingsmönster. Medeltida murliv + 32,0 cm.

Det medeltida fasadhörnet avbilat efter en tydlig vertikallinje. Några skift av den äldre ytan är oskadade, däröver avbilat. Endast bakom kontreforten kan en medeltida, vertikal muryta av 0,6—0,9 m bredd finnas bevarad.

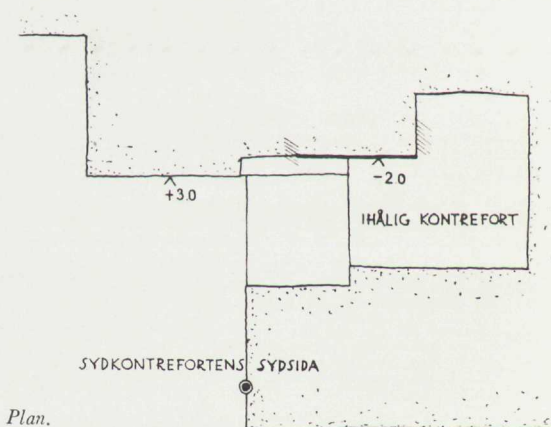
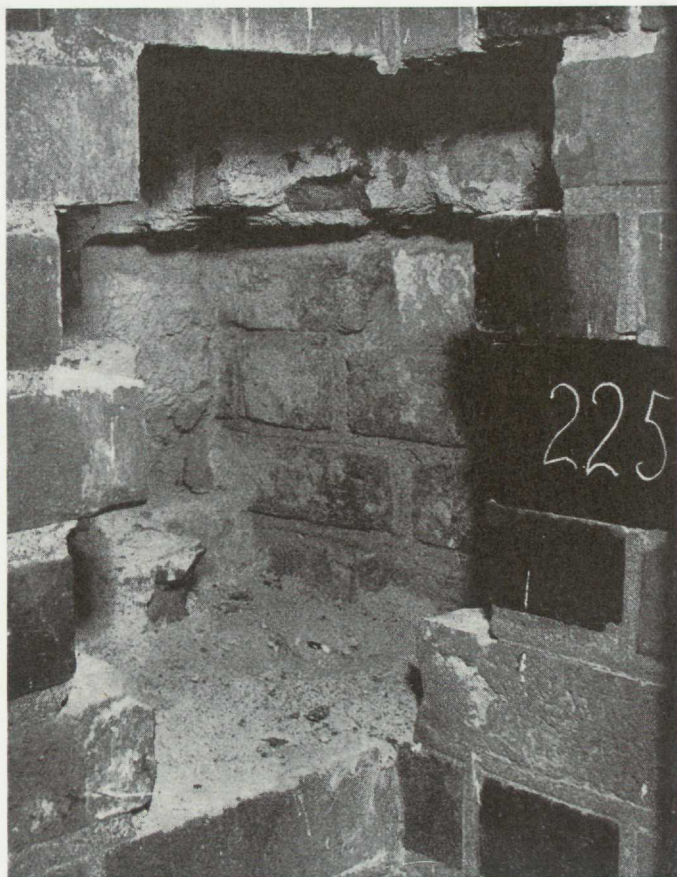
HÅL 224.

Bakom södra z-kontreforten (håltagning från sydsidan). UK + 40,52 m, ÖK + 40,93 m. Uppbilad z-yta 0,31 m<sup>2</sup>. Fynd av medeltida muryta 0,13 m<sup>2</sup>, visande förband utan blinderingsmönster. Hålrums i kontreforten 0,48 × 0,48 m<sup>2</sup> i plan, höjd 1,40 m. Medeltida murliv — 2,0 cm. Det medeltida fasadhörnet avbildat efter en tydlig vertikallinje. Endast bakom kontreforten kan en medeltida, vertikal muryta av 0,9 m bredd finnas bevarad.

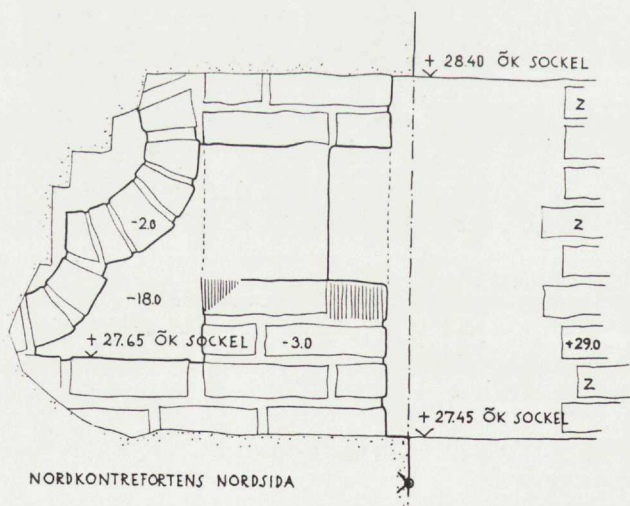
### HÅL 275.

Bakom norra z-kontreforten (håltagning från nordsidan). UK + 27,45 m, ÖK + 28,40 m. Uppbilad z-yta 1,29 m<sup>2</sup>. Fynd av medeltida muryta 0,66 m<sup>2</sup>, visande dels ett fasadhörn, dels nedre, norra hörnet av undre fyrpassbandet med ett kvarts fyrpass. Samtliga kon- turstenar och mellanliggande putsytor be- varade. I höjd med fyrpassbandet är tre skift av hörnstenarna avbildade. (Foto t. v.)

UK undre fyrpassbandet + 27,65 m, me- deltida murliv — 3,0 cm, medeltida putsliv — 17,0 till — 18,0 cm. Inga avbildningsgrän- ser. Bakom kontreforten kan en medeltida, vertikal muryta av 1,5 m bredd finnas be- varad.

att 5 tegel, märkta 221, 225, 275, 220 och 276 icke erhållit sprickor eller avflagningar.

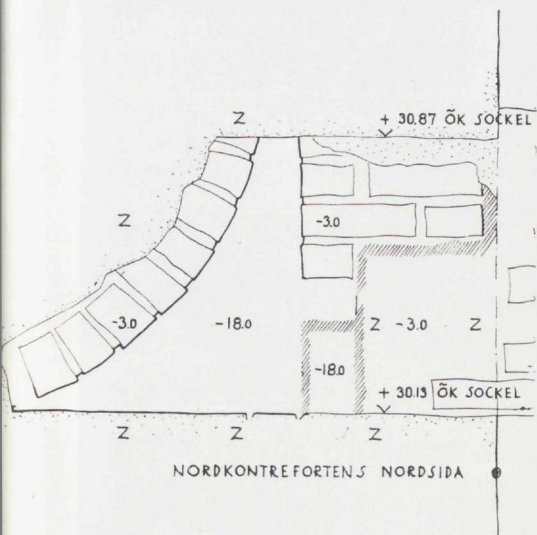
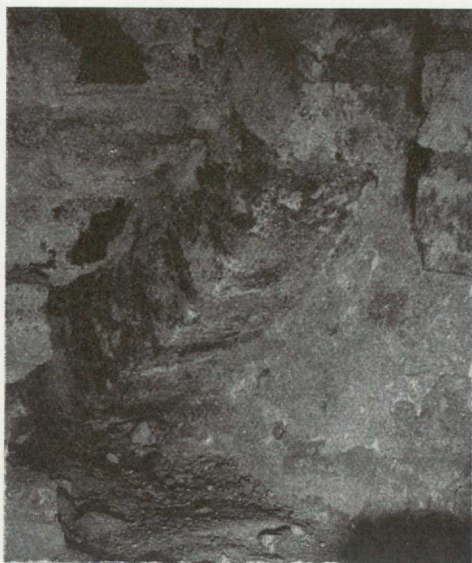
HÅL 278.

Bakom norra z-kontreforten (håltagning från nordsidan). UK + 30,13 m, ÖK + 30,87 m. Uppbilad z-yta 0,80 m<sup>2</sup>. Fynd av medeltida muryta 0,51 m<sup>2</sup>, visande dels ett fasadhörn, dels nedre, norra hörnet ur undre, norra sköldpartiet med sju konturstenar av cirkeln. Mellanliggande putsyta bevarad. Det medeltida fasadhörnet är markerat på 1½ skifts höjd, i övrigt är partiet mycket ytskadat.

UK undre, norra kvadraten + 30,15 m, medeltida murliv — 3,0 cm, medeltida putsliv — 18,0 cm. Bakom kontreforten kan en medeltida, vertikal muryta av 1,5 m bredd finnas bevarad.

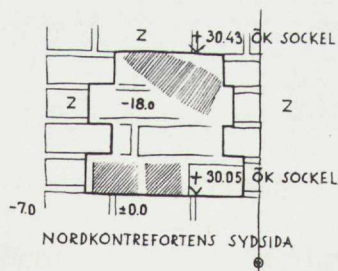
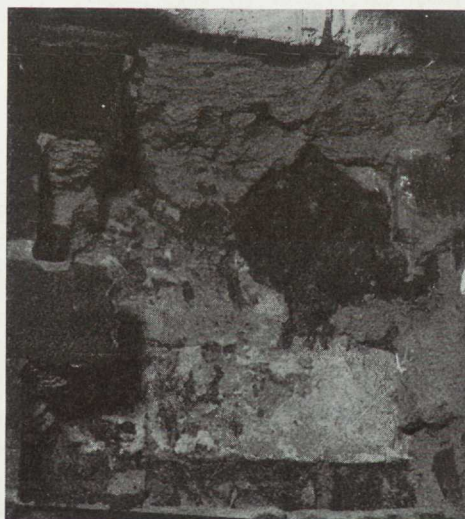
HÅL 279.

På fasaden intill norra z-kontrefortens sydsida. UK + 30,05 m, ÖK + 30,43 m. Uppbilad z-yta 0,14 m<sup>2</sup>. Fynd av medeltida muryta 0,14 m<sup>2</sup>, visande några konturstenar av en nedre, södra cirkedel ur undre, norra sköldpartiet. Putsytan förstörd. Ytstenarna avbildade ned till putsytans liv. Medeltida putsliv — 18,0 cm.

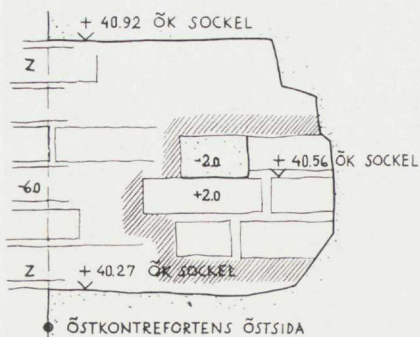
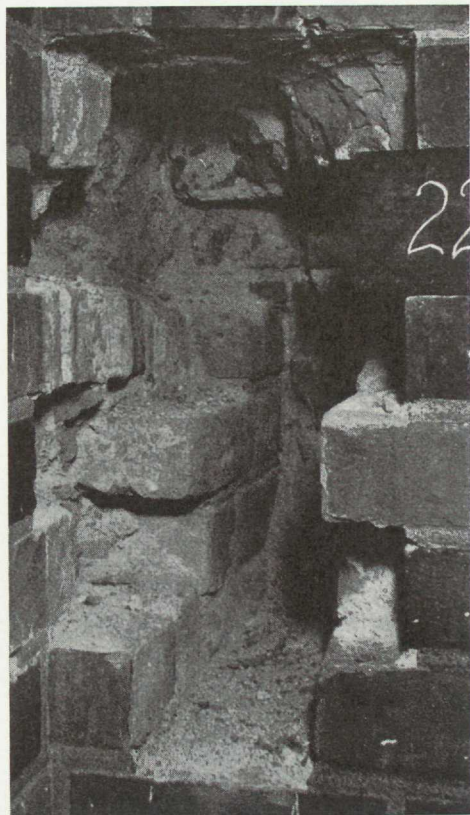
HÅL 226.

Bakom östra z-kontreforten (håltagning från östsidan). UK + 40,27 m, ÖK + 40,92 m. Uppbilad z-yta 0,46 m<sup>2</sup>. Fynd av medeltida muryta 0,14 m<sup>2</sup>, visande ett parti av zig-zag-bandets nedre del med putsytan bevarad. UK zig-zag-bandet + 40,56 m, medeltida murliv + 2,0 cm, medeltida putsliv — 2,0 cm. Det medeltida fasadhörnet avbilat efter en tydlig linje. Utom avbilningar omedelbart intill fyndytan kan en medeltida, vertikal muryta av 0,9 m bredd återstå bakom kontreforten.

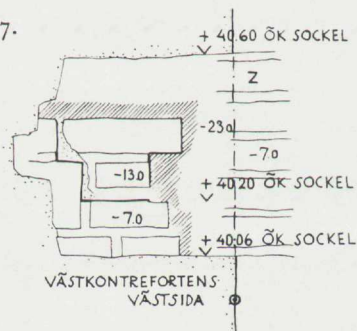
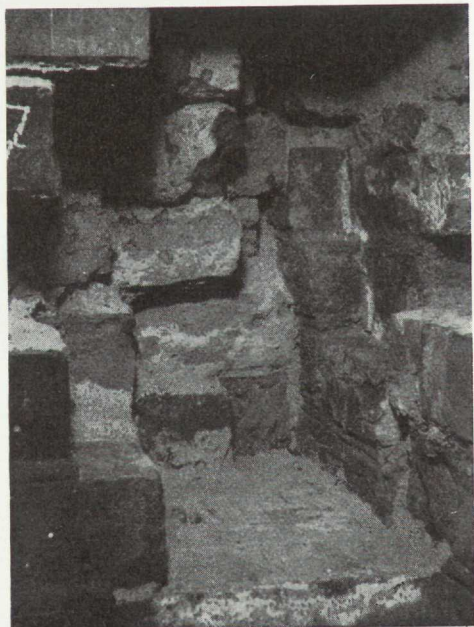
HÅL 227.

Bakom västra z-kontreforten (håltagning från västsidan). UK + 40,06 m, ÖK + 40,60 m. Uppbilad z-yta 0,26 m<sup>2</sup>. Fynd av medeltida muryta 0,13 m<sup>2</sup>, visande ett parti av zig-zag-bandets nedre del. Putsytan ej bevarad. UK zig-zag-bandet + 40,20 m, medeltida murliv — 7,0 cm, medeltida putsliv — 13,0 cm. Det medeltida fasadhörnet avbilat. Endast bakom kontreforten kan en medeltida, vertikal muryta av 1,0 m bredd återstå.

*Efter 33 frysningar* observerades tvärgående och längsgående sprickor i två tegel, märkta 277 resp. 227.

Efter ytterligare ca 4 frysningar hade dessa tegel genom sprickbildningar uppdelats i 2 resp. 3 ungefär lika stora delar.

att 2 tegel, märkta 277 resp. 227, hade genom sprickbildning delats i 2 resp. 3 bitar enligt ovan

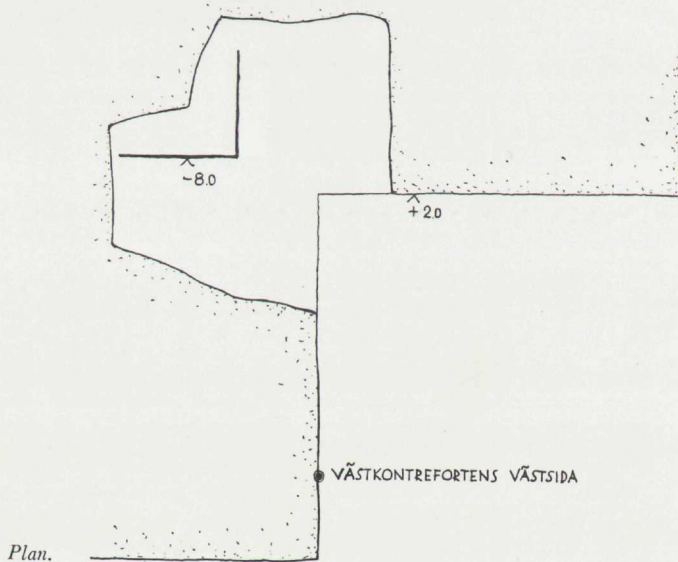
HÅL 277.

Bakom västra z-kontreforten (håltagning från västsidan). UK + 27,45 m, ÖK + 28,10 m. Uppbilad z-yta 0,45 m<sup>2</sup>. Fynd av medeltida muryta 0,10 m<sup>2</sup>, visande dels medeltida fasadhörn, dels medeltida muryta utan blinderingsmönster. Förbandet delvis mycket ytskadat. Medeltida murliv — 8,0 cm.

Endast bakom kontreforten kan därutöver en medeltida, vertikal muryta av 1,2—1,4 m bredd finnas bevarad.
