Kyrka vid Granhammar i Vintrosa socken, Nerike.

Eckhoff, Per Emil Cornelius

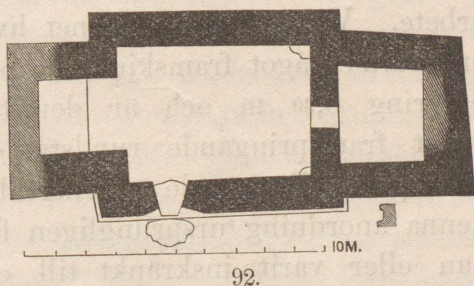
De af mig i detta syfte företagna gräfnin-garne bragte dervid i dagen nedersta delarne af murarne till en kyrka af mycket små dimensioner och af den grundform, som planritningen (fig. 92) visar. Att vi här verkligen

hafva lemningarna af en kyrka, framgår tillräckligt tydligt af byggnadens grundplan, och bekräftas dessutom, om andra bevis behöfdes, af de härstädes gjorda fynden af en dopfunt m. fl. föremål, om hvilka skall talas längre fram.

Som planritningen utvisar, har kyrkan bestått af ett rektangulärt långhus eller skepp med längdriktning i Ö—V, ett smalare kor i Ö med rak altarpvägg och nära kvadratisk grundplan, samt i V en tornkvadrat — eller förhus — af mindre bredd än såväl långhus som kor. Fördelningen af kyrkans olika rum eller densamma grundplan är således öfverensstämmande med våra äldre landskyrkors. Visserligen finner man hos dessa mycket ofta en något rikare anordning af koret, i det att dettas östra vägg — altarpväggen — är försedd med ett halfrundt, nischartadt utsprång, den s. k. apsis; men detta är dock långt ifrån regel, en mängd äldre kyrkor har liksom Granhammar-kyrkan rak altarpvägg.

En blick på vår planritning visar, att Granhammar-kyrkan *kan hafva haft* samma anordning af koröppningen, som den nyss nämnda Horla kyrka (fig. 93). Det torde ej heller vara något tvifvel, att hon verkligen så *har haft*. Genomgången från skeppet till koret är, som vi se, ej mer än omkring 0,80 m, således endast ungefär $2\frac{2}{3}$ fot. Det är gifvet, att, såvida öppningen varit lika smal hela vägen upp, denna ringa bredd i förening med »skiljemurens» betydande tjocklek skulle hafva förorsakat, att den i koret fungerande andlige blifvit helt och hållet dold för snart sagdt alla de åhörare, som ej befunno sig i skeppets midtlinie. Då man ej kan antaga, att ett dylikt förhållande varit rådande, torde ej annat återstå än att antaga, att öppningen varit bredare upptill, men då återigen kan den samma svårligen haft annat utseende än koröppningen i Horla kyrka eller åtminstone varit denna mycket närstående. Att koröppningen i Granhammar-kyrkan ej varit lika smal upptill som nedtill, därför talar dessutom den omständigheten, att triumfbågen i sådant fall skulle i så hög grad hafva förlorat sin karaktär, att kyrkan egentligen ej haft någon triumfbåge, men denna var utan tvif-

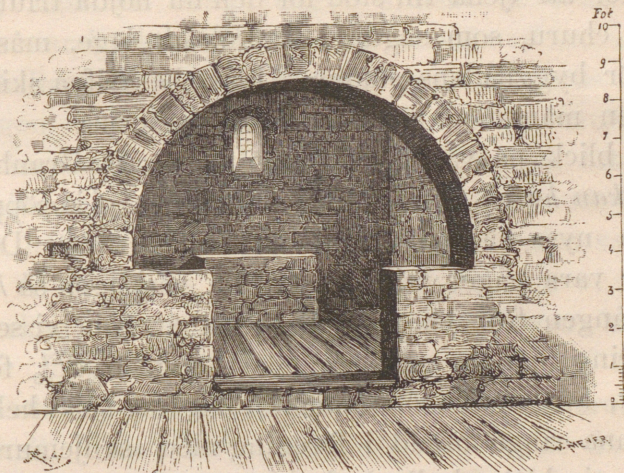
93.

Korskranket eller den låga bröstningsmuren kring presbyteriet igenkänna vi lätt i de låga, framspringande murstyckena å ömse sidor om öppningen och sjelfva den rundbågiga öppningen är ingenting annat än triumfbågen, som här blifvit sänkt så lågt, att den antagit utseendet af en i muren anbragt öppning, ehuru den ursprungligen, som sagdt, endast är skiljebågen mellan korqvadraten å ena sidan samt hufvudqvadraten eller — der tvärskepp ej finnes — skeppets östra qvadrat å den andra sidan. Härigenom förklaras lätt uppkomsten af denna s. k. skiljemur

mellan kor och skepp samt öppningens egendomliga form. I en annan kyrka i Kullings härad, nämligen Eggvena, förekommer en liknande anordning af koröppningen; dessutom vet man, att Forsby kyrka i Kåkindes härad för ej lång tid tillbaka haft en nu borttagen »skiljemur» mellan kor och skepp, ehuru man, i saknad af teckning deröfver, ej känner densammas form. Man torde utan fara att miss- taga sig kunna antaga, att en anordning lik den nu be- skrifna ej varit sällsynt i våra äldre medeltidskyrkor på landsbygden. Då man nämligen betänker, huru angelägen kyrkan var att icke minst i det yttre iakttaga gammal
